**CIRCULAR MODIFICATORIA N° 1**

**OBJETO:** “Contratación de los trabajos de retiro de asbestos y materiales peligrosos, y reparación de las fachadas de la Residencia Oficial de la Embajada de la República Argentina en los ESTADOS UNIDOS DE AMÉRICA, sita en 1815 Q Street NW, Washington D.C.”

Informe de inspección de materiales peligrosos  
Residencia del Embajador de la Embajada de Argentina  
1815 Q Street NW  
Washington DC, 2009

Fecha de publicación del informe original: 30 de septiembre de 2025  
Informe actualizado. Fecha de publicación: 2 de octubre de 2025.

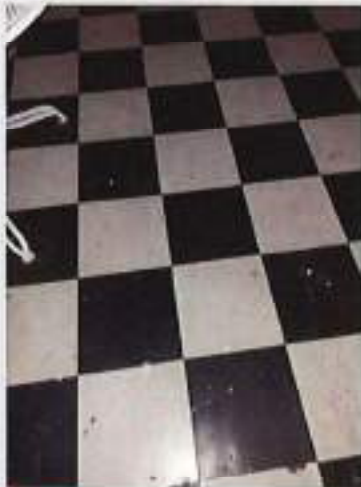
| QUE CONTIENE AMIANTO<br>MATERIALES (ACM) | UBICACIÓN DE ASBESTO | | FOTO |
|---|---|---|---|
| Azulejo de piso negro de 12" x 12"<br>(HA-001) | 1º<br>3º | Habitación 21 - Preparación de cocina<br>Habitación 22- Cocina<br>Habitación 32 - Pasillo | <br>3% azulejo |

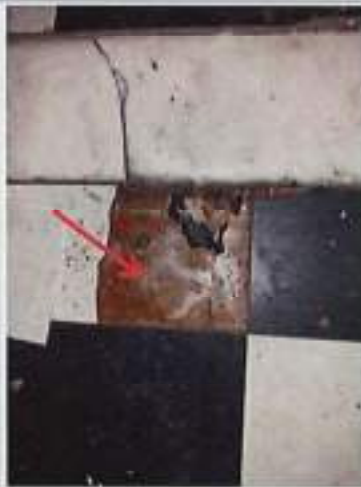
| QUE CONTIENE AMIANTO<br>MATERIALES (ACM) | UBICACIÓN DE ASBESTO | | FOTO |
|---|---|---|---|
| Masilla asociada con<br>Azulejo de piso negro de 12" x 12"<br>(HA-002) | 1º<br>3º | Habitación 21 - Preparación de cocina<br>Habitación 22- Cocina<br>Habitación 32 - Pasillo | <br>NO SE DETECTÓ AMIANTO |

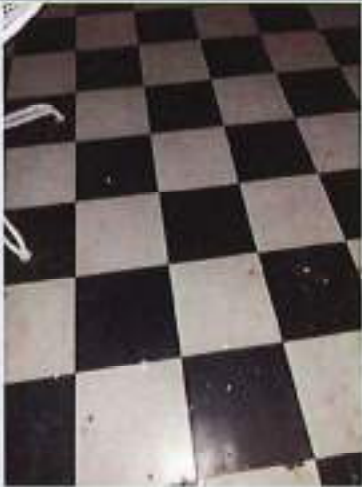
| QUE CONTIENE AMIANTO<br>MATERIALES (ACM) | UBICACIÓN DE ASBESTO | | FOTO |
|---|---|---|---|
| Asfalto de piso blanco de 12" x 12"<br>(H4-003) | 1º<br>3º | Habitación 21 - Preparación de cocina<br>Habitación 22- Cocina<br>Habitación 30 - Pasillo | <p>3% asbestos</p> |

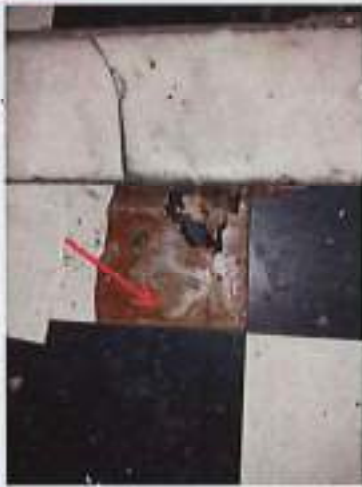
| QUE CONTIENE AMIANTO<br>MATERIALES (ACM) | UBICACIÓN DE ASBESTO | | FOTO |
|---|---|---|---|
| Piso de segunda capa (H4-005) | 1º | Habitación 21 - Preparación de la cocina | <p>NO SE DETECTÓ AMIANTO</p> |

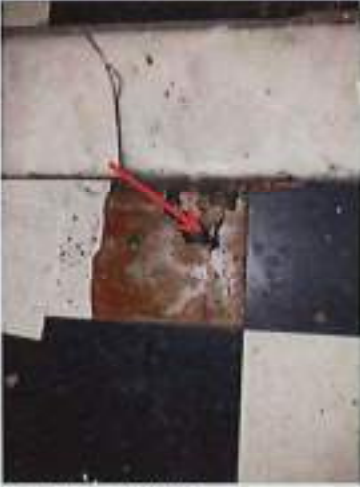
| QUE CONTIENE AMIANTO<br>MATERIALES (RGM) | UBICACIÓN DE ARRESTO | | FOTO |
|---|---|---|---|
| Papel de alquitrán negro debajo<br>Pisos (HA-006) | 1º | Habitación 21 - Preparación de cocina | <br>NO SE DETECTÓ AMIANTO |

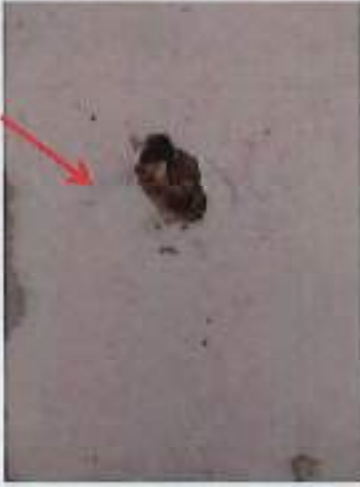
| QUE CONTIENE AMIANTO<br>MATERIALES (RGM) | UBICACIÓN DE ARRESTO | | FOTO |
|---|---|---|---|
| Pared de revestimiento liso blanco<br>Yeso (HA-007) | Todo | En todo el edificio | <br>NO SE DETECTÓ AMIANTO |

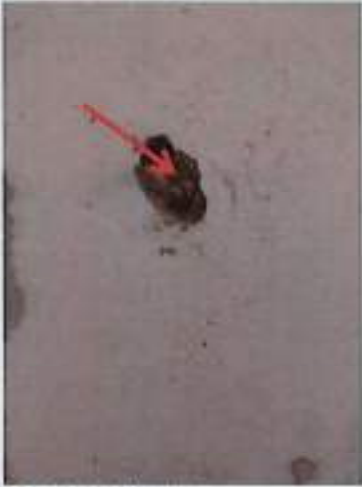
| QUE CONTIENE AMIANTO<br>MATERIALES (NOM) | UBICACIÓN DE ASBESTO | | FOTO |
|---|---|---|---|
| Pared de capa rugosa marón<br>Yaso (HA-008) | Techo | En todo el edificio | <br>NO SE DETECTÓ AMIANTO |

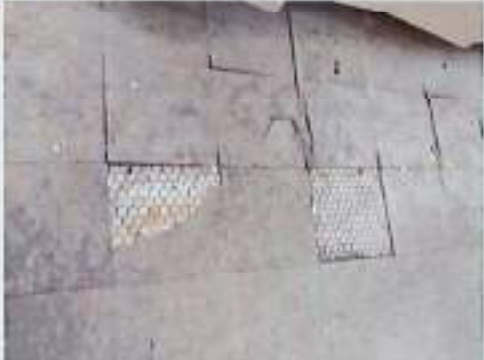
| QUE CONTIENE AMIANTO<br>MATERIALES (NOM) | UBICACIÓN DE ASBESTO | | FOTO |
|---|---|---|---|
| Azulejo de piso gris de 12 x 12 pulgadas<br>(HA-009) | 2º | Habitación 27 - Cocina | <br>3% cristalino |

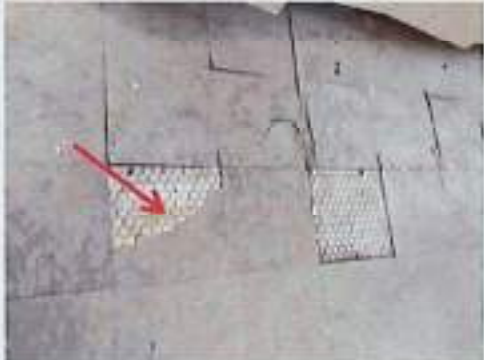
| QUE CONTIENE AMIANTO<br>MATERIALES (NOM) | UBICACIÓN DE ASBESTO | | FOTO |
|---|---|---|---|
| Masillo marón asociado<br>con piso gris de 12 x 12 pulgadas<br>Azulejo (HA-010) | 2º | Habitación 27 - Cocina | <br>NO SE DETECTÓ AMIANTO |

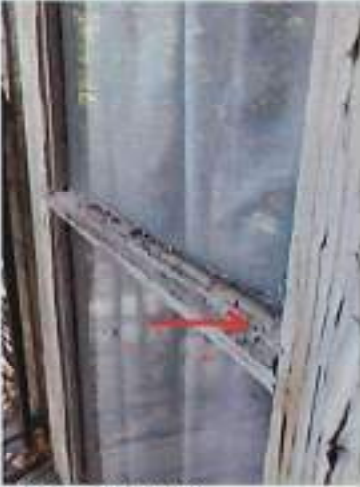
| QUE CONTIENE AMIANTO<br>MATERIALES (ACM) | UBICACIÓN DE ASBESTO | | FOTO |
|---|---|---|---|
| Acotamiento de ventanas exteriores<br>(HA-D11) | Techo | A lo largo de la fachada del edificio | <br>NO SE DETECTÓ AMIANTO |

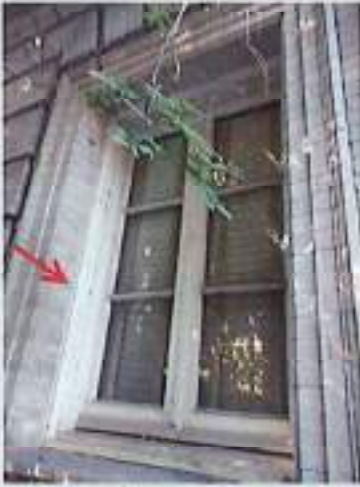
| QUE CONTIENE AMIANTO<br>MATERIALES (ACM) | UBICACIÓN DE ASBESTO | | FOTO |
|---|---|---|---|
| Ventana exterior<br>Calafateo (HA-D12) | Techo | A lo largo de la fachada del edificio | <br>NO SE DETECTÓ AMIANTO |

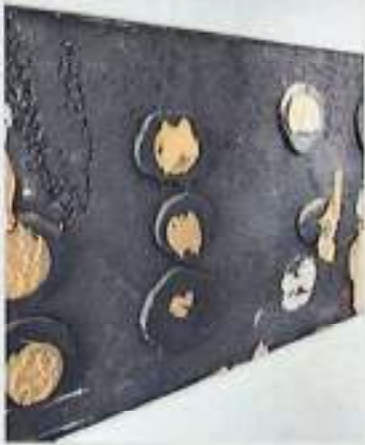
| QUE CONTIENE AMIANTO<br>MATERIALES (ACM) | UBICACIÓN DE ASBESTO | | FOTO |
|---|---|---|---|
| <p>Punto de pegamento negro<br/>Asociado con la cerámica<br/>Azulejos de pared (HA-013)</p> | <p>3º<br/>4º</p> | <p>Baño - 30<br/>Baño - 45<br/>Baño - 45</p> | <br><p>4% crisolito, 3% antefilla</p> |

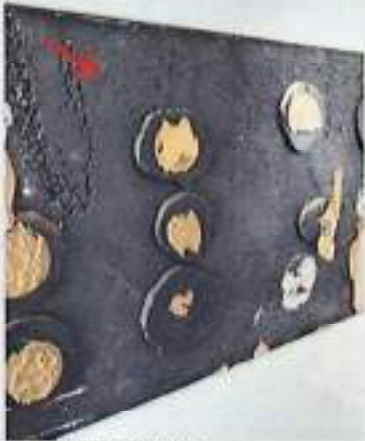
| QUE CONTIENE AMIANTO<br>MATERIALES (ACM) | UBICACIÓN DE ASBESTO | | FOTO |
|---|---|---|---|
| Impermeabilización de<br>paredes de cerámica negra<br>Azulejos (HA-015) | 3º<br>4º | Baño - 38<br>Baño - 45<br>Baño - 48 | <br>NO SE DETECTÓ AMIANTO |

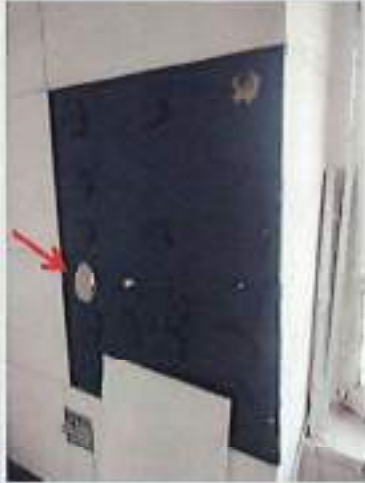
| QUE CONTIENE AMIANTO<br>MATERIALES (ACM) | UBICACIÓN DE ASBESTO | | FOTO |
|---|---|---|---|
| Lechada de cerámica gris sobre<br>Azulejos de pared de placa de cerámica<br>(HA-016) | 3º<br>4º | Baño - 38<br>Baño - 45<br>Baño - 48 | <br>2% de crisotilo |

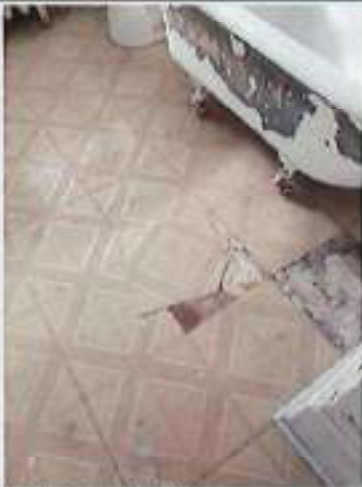
| QUE CONTIENE AMIANTO<br>MATERIALES (ACM) | UBICACIÓN DE ASBESTO | | FOTO |
|---|---|---|---|
| Linóleo marrón de 12" x 12"<br>Suelos con diamante<br>Patrón (HA-017) | 4º | Baño - 55 | <p>NO SE DETECTÓ AMIANTO</p> |

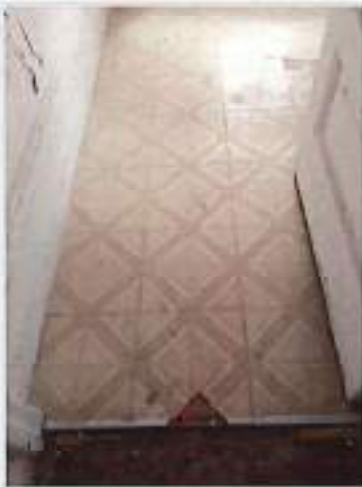
| QUE CONTIENE AMIANTO<br>MATERIALES (ACM) | UBICACIÓN DE ASBESTO | | FOTO |
|---|---|---|---|
| Mosilla amarilla/marrón<br>asociado con 12"x12"<br>Suelo de linóleo (HA-018) | 4º | Baño - 55 | <p>NO SE DETECTÓ AMIANTO</p> |

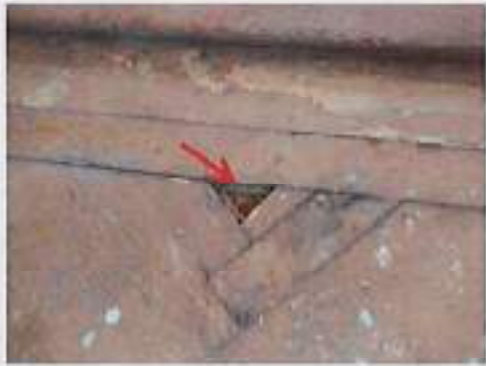
| QUE CONTIENE AMIANTO<br>MATERIALES (ACM) | UBICACIÓN DE ASBESTO | | FOTO |
|---|---|---|---|
| Papel aislante negro debajo<br>del piso de madera<br>(HA-020) | todo | En todo el edificio | |

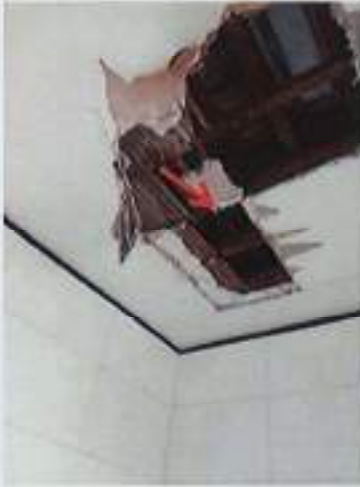
| QUE CONTIENE AMIANTO<br>MATERIALES (NOM) | UBICACIÓN DE ASBESTO | | FOTO |
|---|---|---|---|
| <p>Palaje liso blanco</p> <p>Yeso para techo (HA-018)</p> | Todo | En todo el edificio | <p>NO SE DETECTÓ AMIANTO</p> |

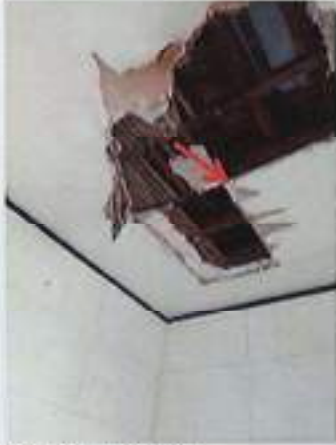
| QUE CONTIENE AMIANTO<br>MATERIALES (NOM) | UBICACIÓN DE ASBESTO | | FOTO |
|---|---|---|---|
| <p>Palaje áspero marrón</p> <p>Yeso para techo (HA-019)</p> | Techo | En todo el edificio | <p>NO SE DETECTÓ AMIANTO</p> |

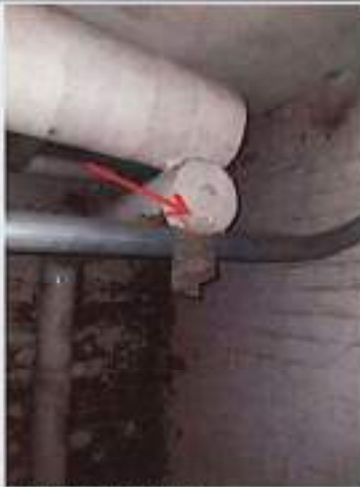
| QUE CONTIENE AMBATO<br>MATERIALES (RCA) | UBICACIÓN DE ASBESTO | | FOTO |
|---|---|---|---|
| Sellador de tuberías blanco en<br>Fibra de vidrio (HA-021) | Bajo | En todo el sótano | <br>NO SE DETECTÓ AMBATO |

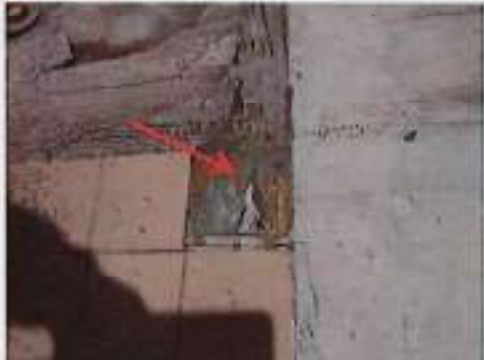
| QUE CONTIENE AMIANTO<br>MATERIALES (MCM) | UBICACIÓN DE ASBESTO | | FOTO |
|---|---|---|---|
| Lechada gris detrás de 1"x1"<br>Azulejos de pared de cerámica rosa<br>(HA-023) | Bajo | Habitación 2 | <br>NO SE DETECTÓ AMIANTO |

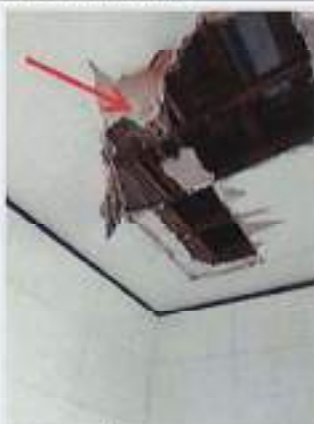
| QUE CONTIENE AMIANTO<br>MATERIALES (MCM) | UBICACIÓN DE ASBESTO | | FOTO |
|---|---|---|---|
| Pared de yeso (HA-026) | Todo | Aserrado en todo el edificio | <br>NO SE DETECTÓ AMIANTO |

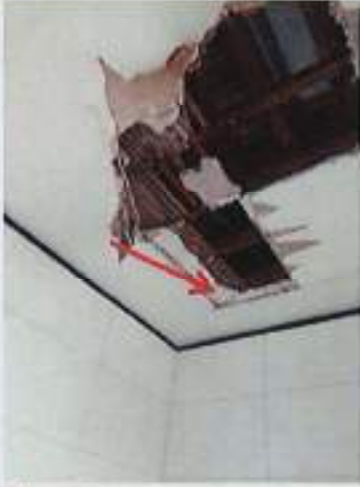
| QUE CONTIENE AMIANTO<br>MATERIALES (NOM) | UBICACIÓN DE ASBESTO | | FOTO |
|---|---|---|---|
| Compuesto para juntas de paneles<br>de yeso en pared (HA-023) | Todo | Asbesto en todo el edificio | <br>2% de asbesto |

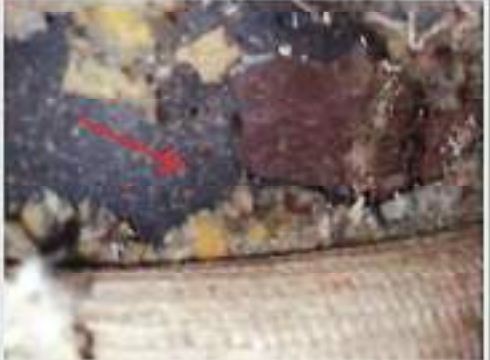
| QUE CONTIENE AMIANTO<br>MATERIALES (NOM) | UBICACIÓN DE ASBESTO | | FOTO |
|---|---|---|---|
| Piso negro debajo<br>Alfombra (HA-028) | 1º | Habitación 17-20 | |

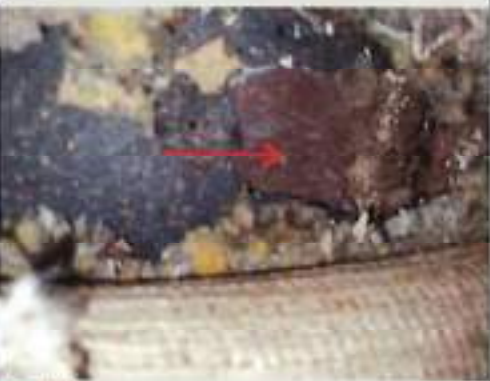
| QUE CONTIENE AMIANTO<br>MATERIALES (NOM) | UBICACIÓN DE ASBESTO | | FOTO |
|---|---|---|---|
| Azulejo de piso marrón de 9"x9"<br>(HA-023) - 2da capa | Bajo<br>1º<br>4º | Habitación 89<br>Habitación #17-20<br>Habitación 50 | <br>5% asbesto |

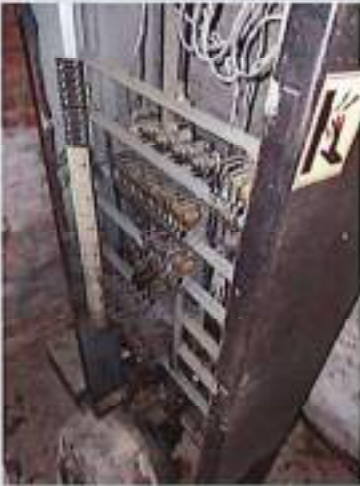
| QUE CONTIENE AMIANTO<br>MATERIALES (ACM) | UBICACIÓN DE ASBESTO | | FOTO |
|---|---|---|---|
| Interruptores de circuito de térmico<br>(HA-030) | Bajo | 9 - Sala del ascensor | <br>FICTICIO |

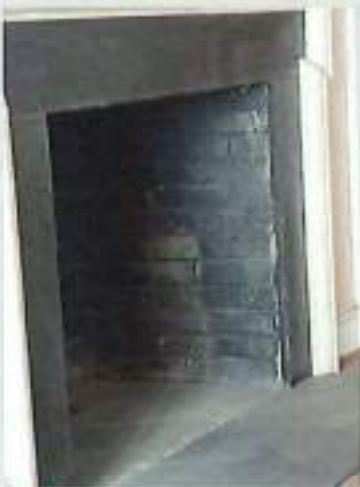
| QUE CONTIENE AMIANTO<br>MATERIALES (ACM) | UBICACIÓN DE ASBESTO | | FOTO |
|---|---|---|---|
| Ladrillo refractario negro<br>(HA-032) | Bajo | 3- Salón del personal<br>10- Sala de estar<br>24 - Gran Sala<br>25 - Comedor | <br>FICTICIO |

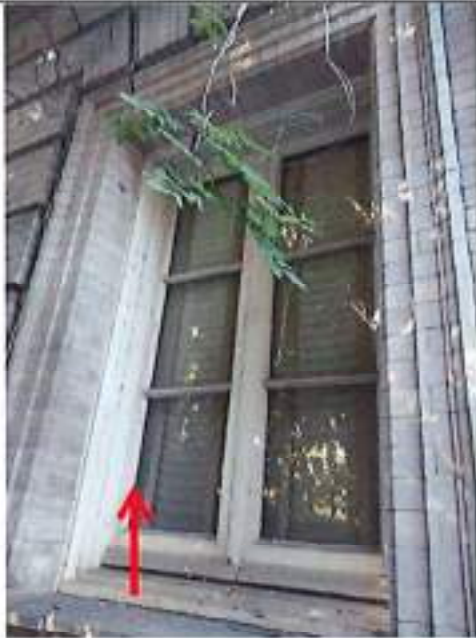
Foto 1: Marcos de ventanas de madera blanca y revestimiento, en toda la fachada exterior

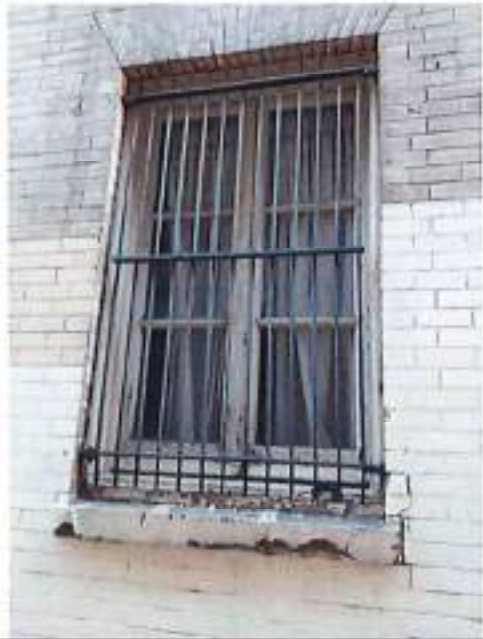
Foto 2: Rejas de metal negro en toda la fachada exterior.

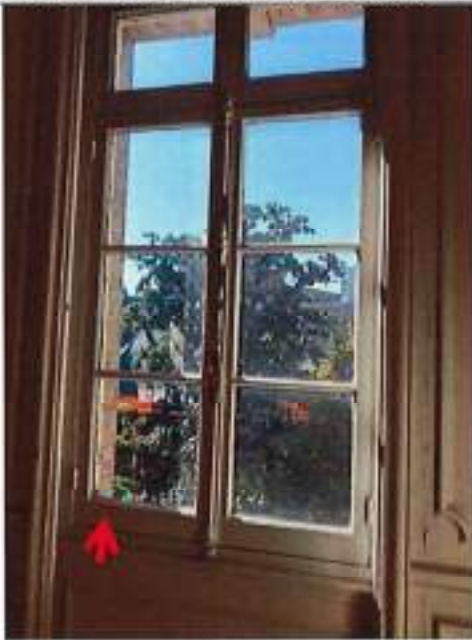
Foto 3: Marcos y molduras de ventanas de madera blanca en todo el edificio.

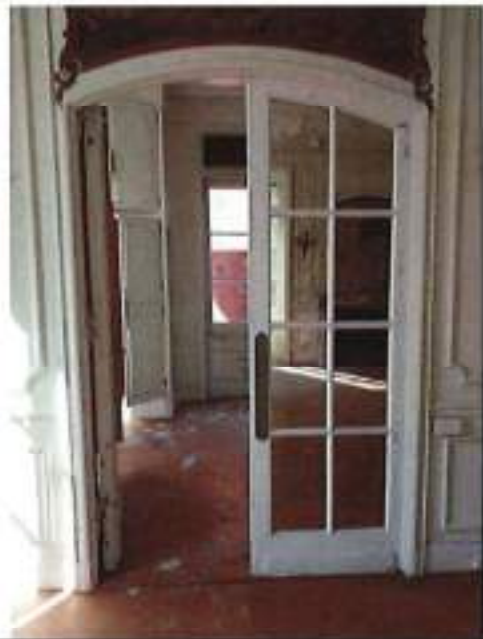
Foto 4: Puerta de madera blanca, jamba de la puerta y marco de la puerta en todo el edificio.

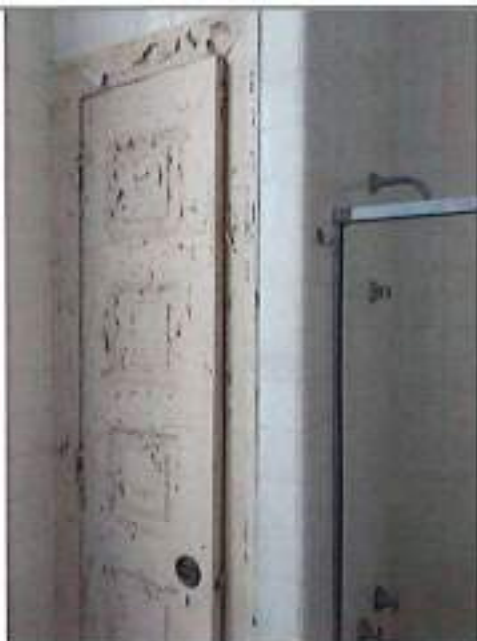
Foto 5: Puerta del armario, marco de la puerta y marco, en todo el edificio,

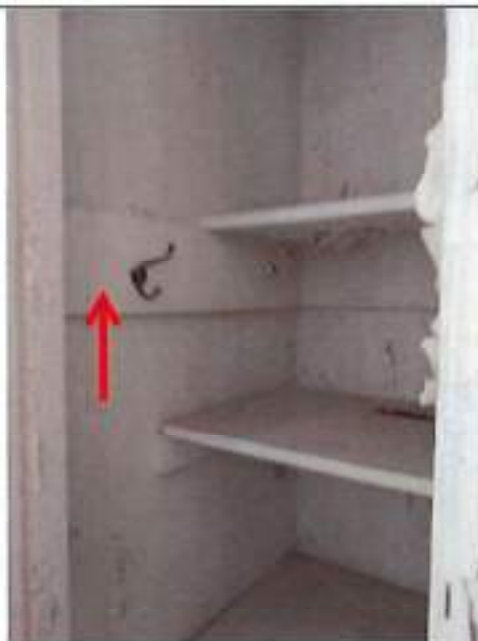
Foto 6: Estantes de armario y soporte de estantes en todo el edificio.

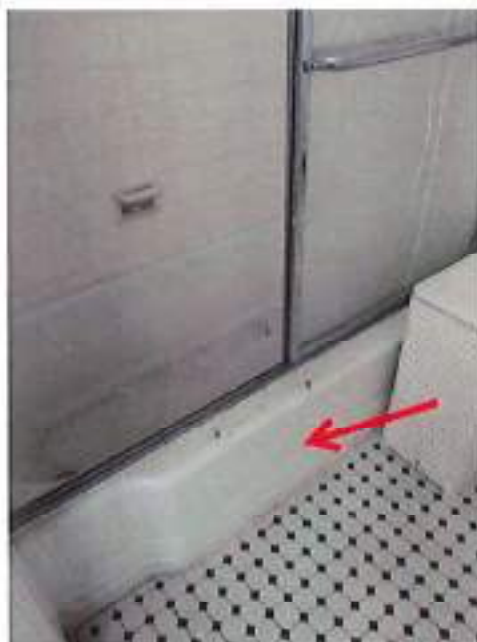
Foto 7: Bañera de cerámica blanca, en todos los baños del edificio.

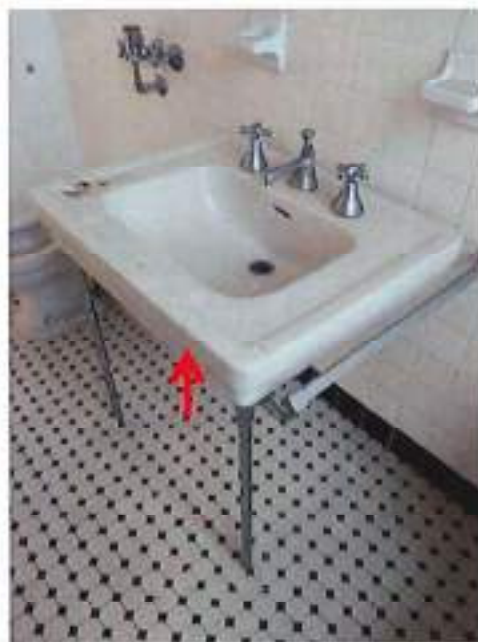
Foto 8: Lavabo de cerámica blanca, en todos los baños del edificio.

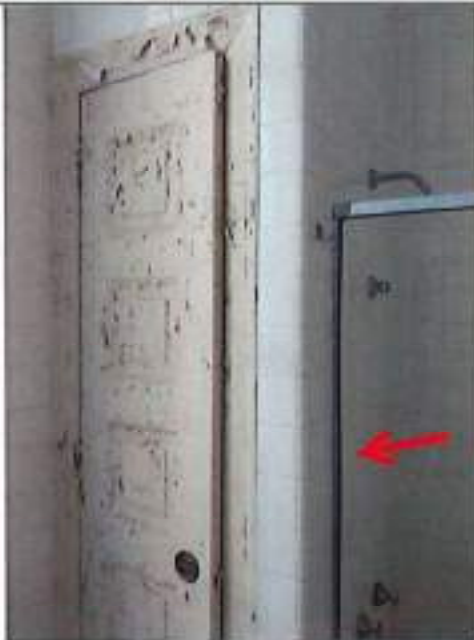
Foto 9: Azulejos de pared de cerámica blanca de 1'x1', en todos los baños del edificio

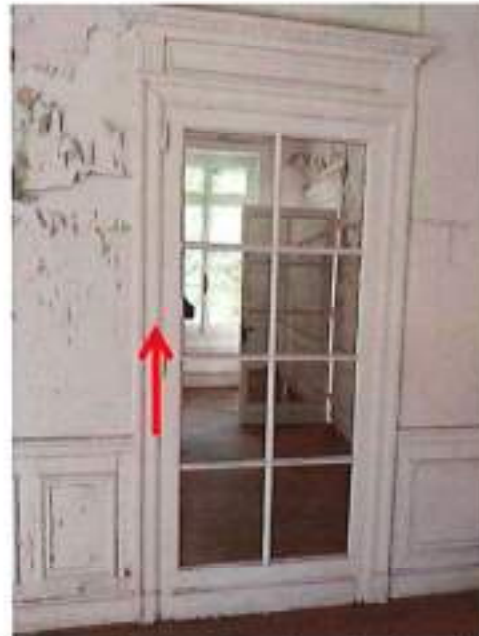
Foto 10: Puerta, jamba y marco de madera blanca (estilo alternativo) en todo el edificio,

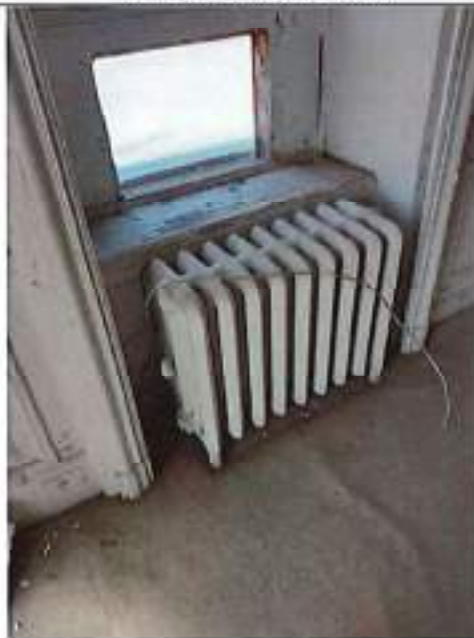
Foto 7: Radiador de metal blanco en todo el edificio.

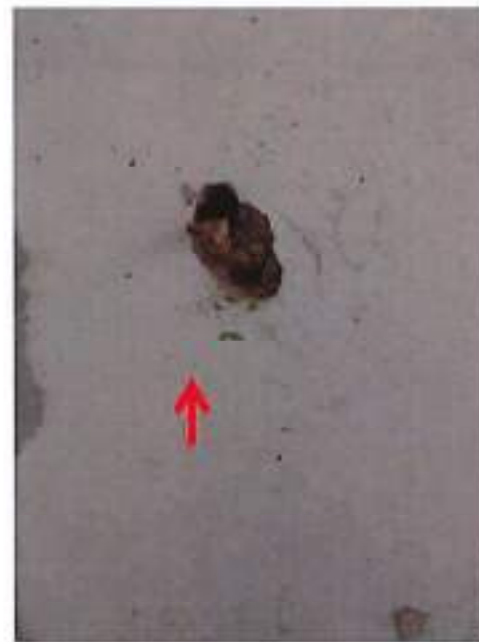
Foto 8: Pared de yeso en todos los edificios.

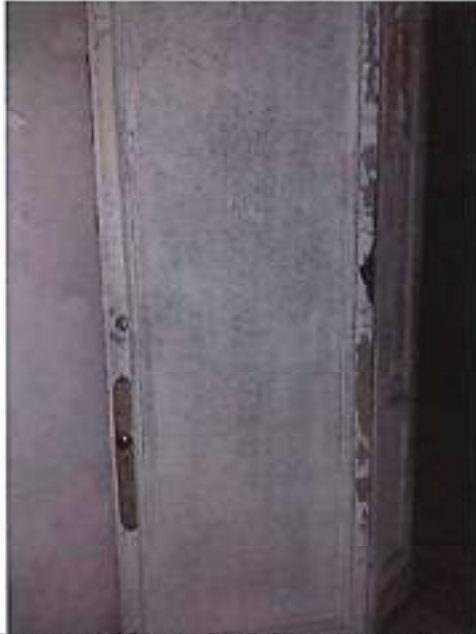
Foto 1: Vista del crecimiento visible de moho dentro del edificio.

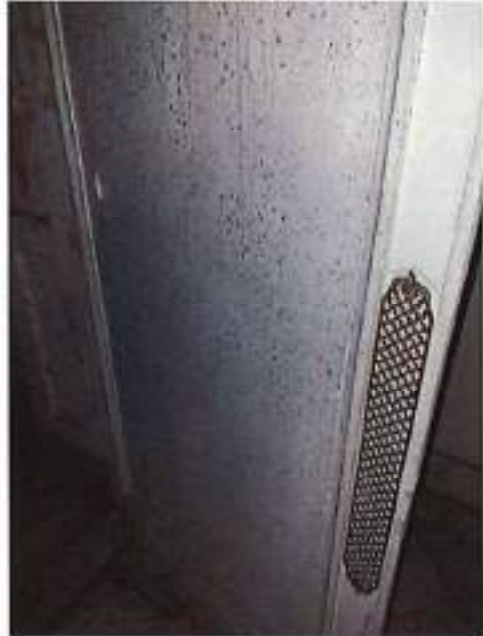
Foto 2: Vista del crecimiento visible de moho dentro del edificio.

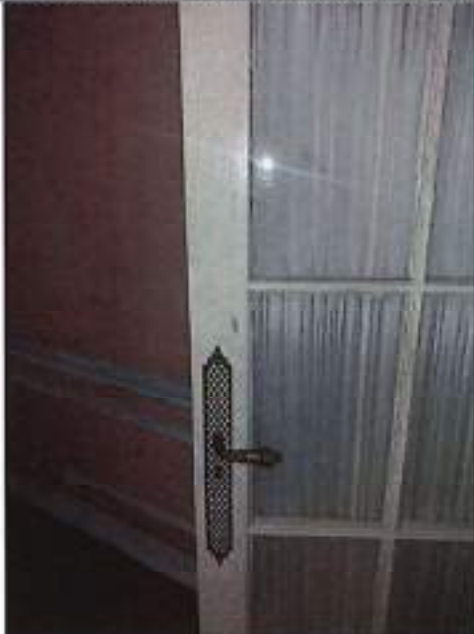
Foto 3: Vista del crecimiento visible de moho dentro del edificio.

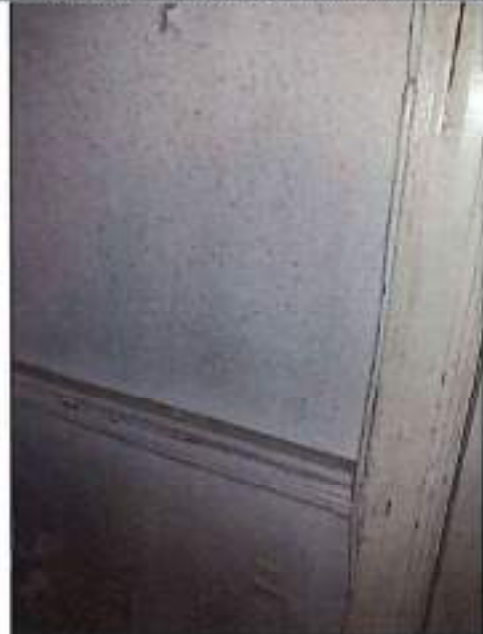
Foto 4: Vista del crecimiento visible de moho dentro del edificio.

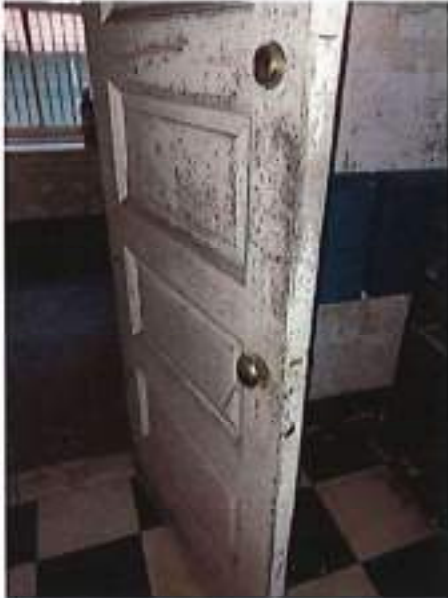
Foto 5: Vista del crecimiento visible de moho dentro del edificio.

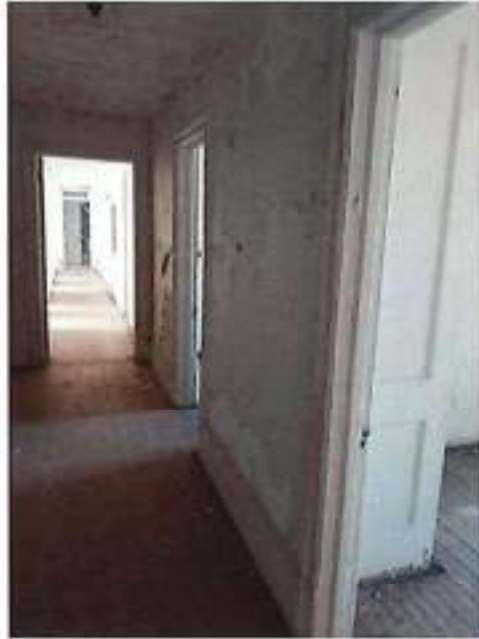
Foto 6: Vista de pintura a base de plomo suelta y desmenuzada (LBP)

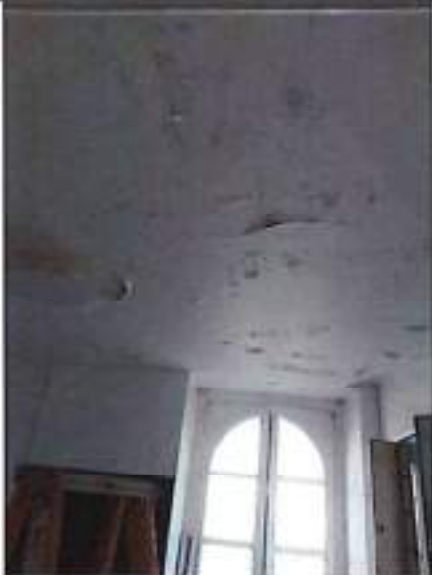
Foto 5: Vista de pintura a base de plomo suelta y desmenuzada (LBP)

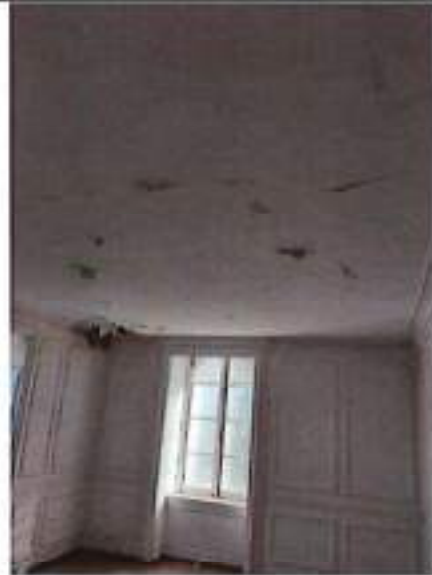
Foto 6: Vista de pintura a base de plomo suelta y desmenuzada (LBP)
