**CIRCULAR MODIFICATORIA N° 1**

**OBJETO:** “Contratación de los trabajos de retiro de asbestos y materiales peligrosos, y reparación de las fachadas de la Residencia Oficial de la Embajada de la República Argentina en los ESTADOS UNIDOS DE AMÉRICA, sita en 1815 Q Street NW, Washington D.C.”

Informe de inspección de materiales peligrosos  
Residencia del Embajador de la Embajada de Argentina  
1815 Q Street NW  
Washington DC, 2009

Fecha de publicación del informe original: 30 de septiembre de 2025  
Informe actualizado. Fecha de publicación: 2 de octubre de 2025.

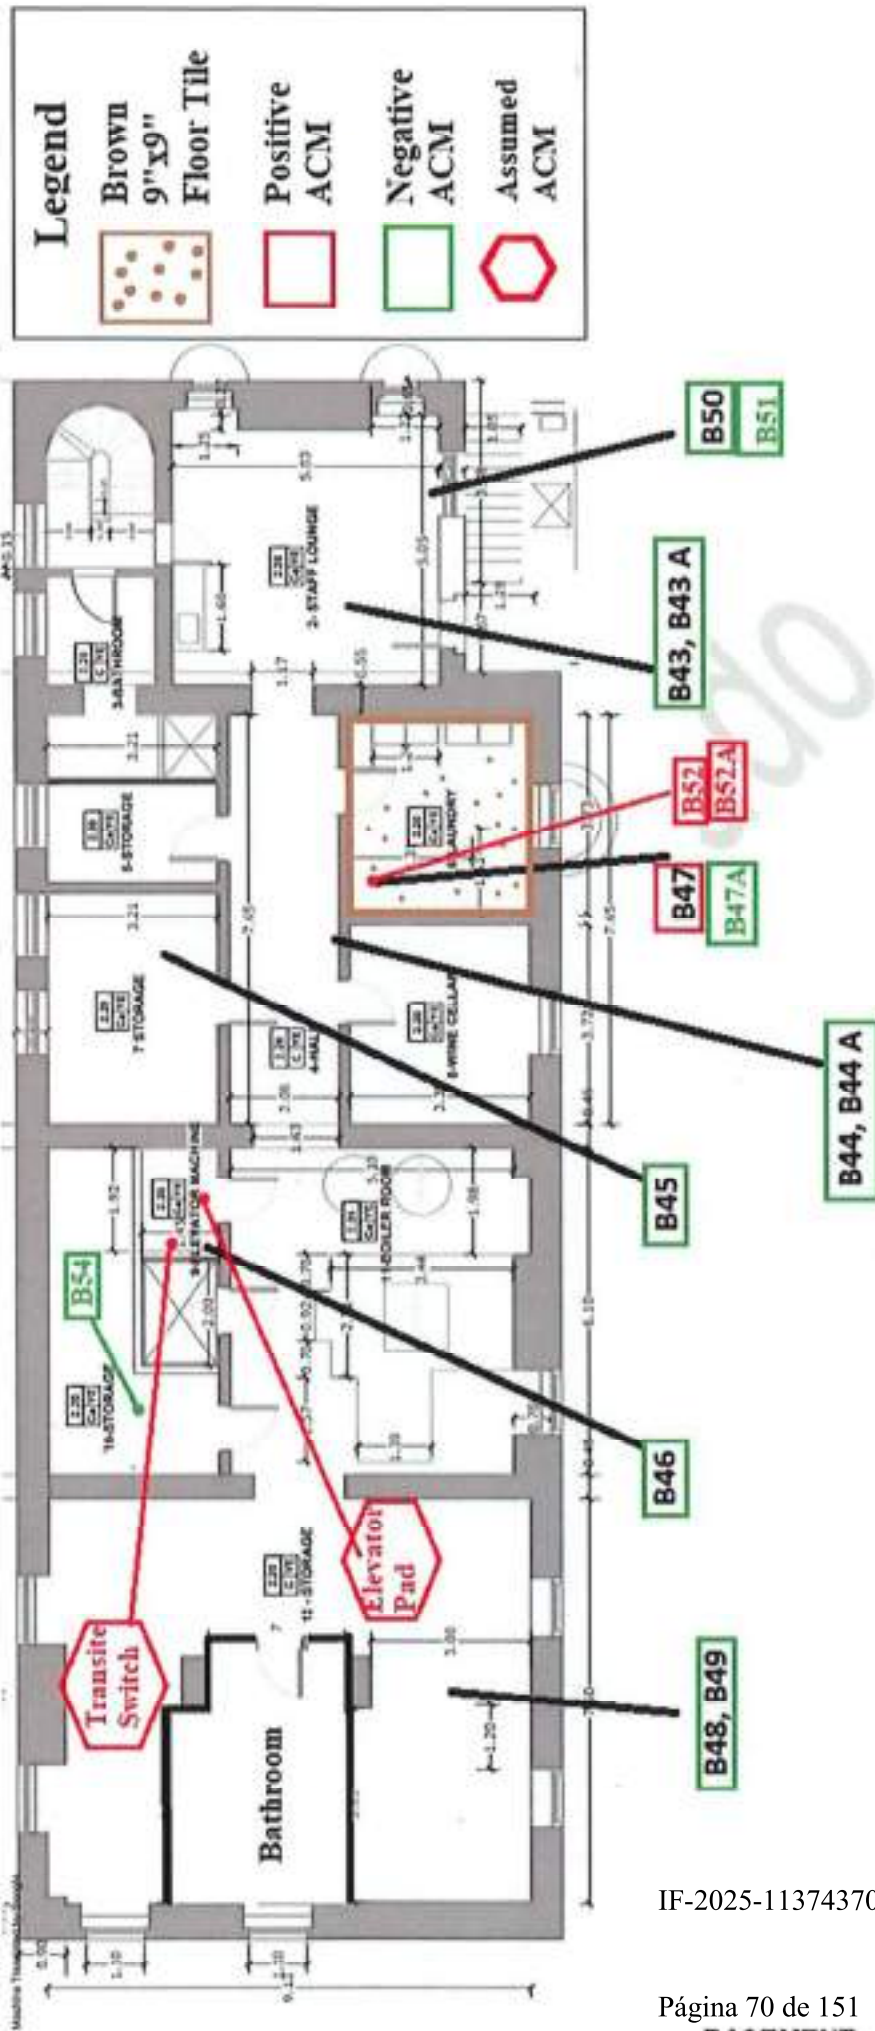
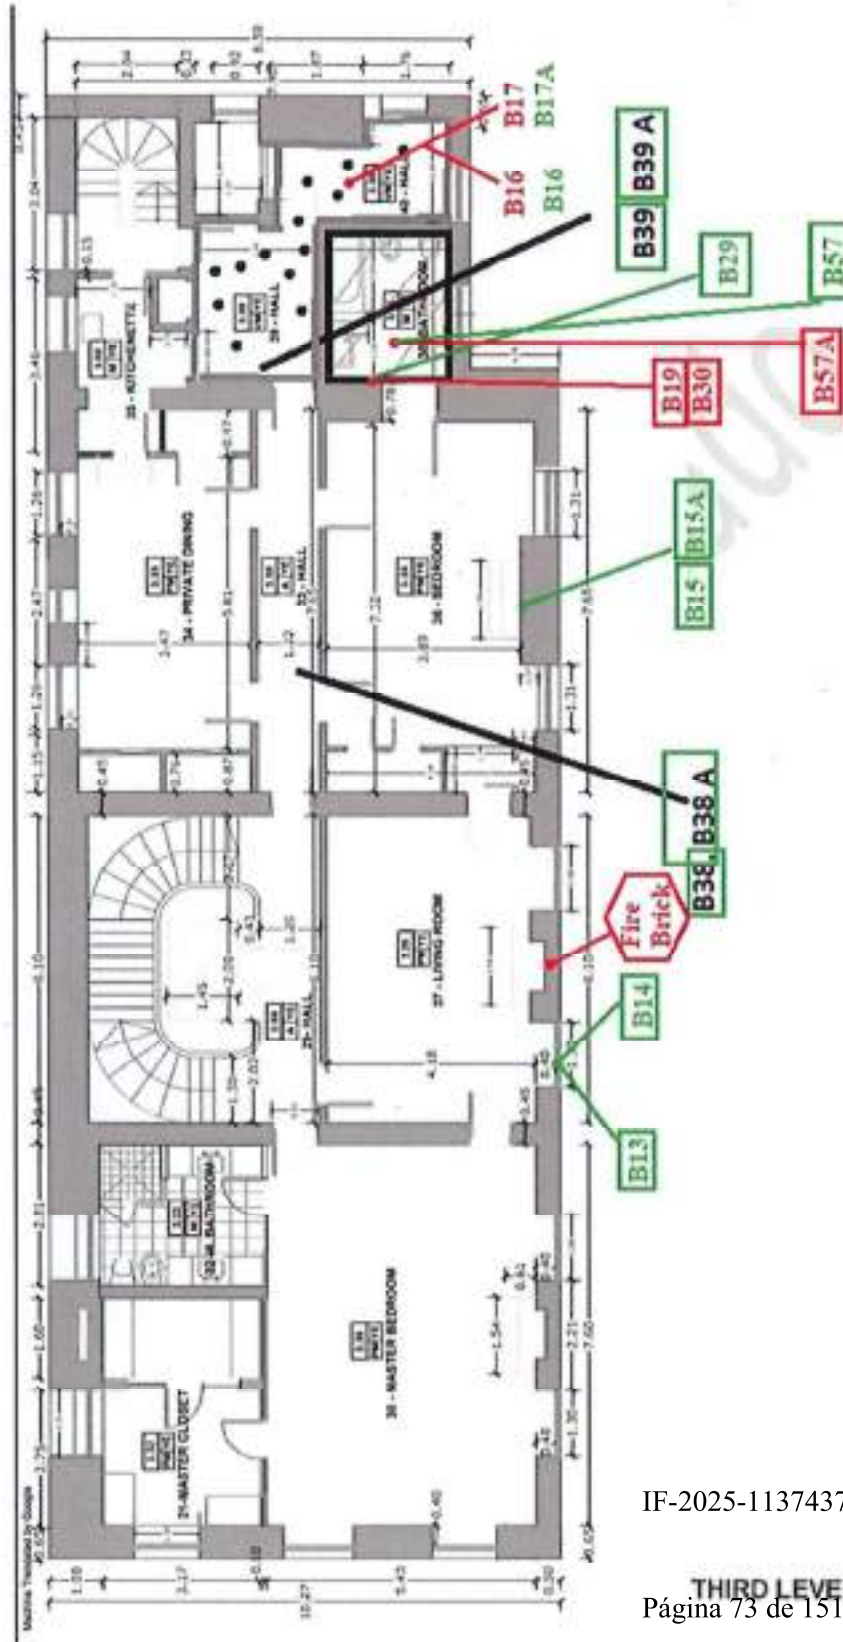
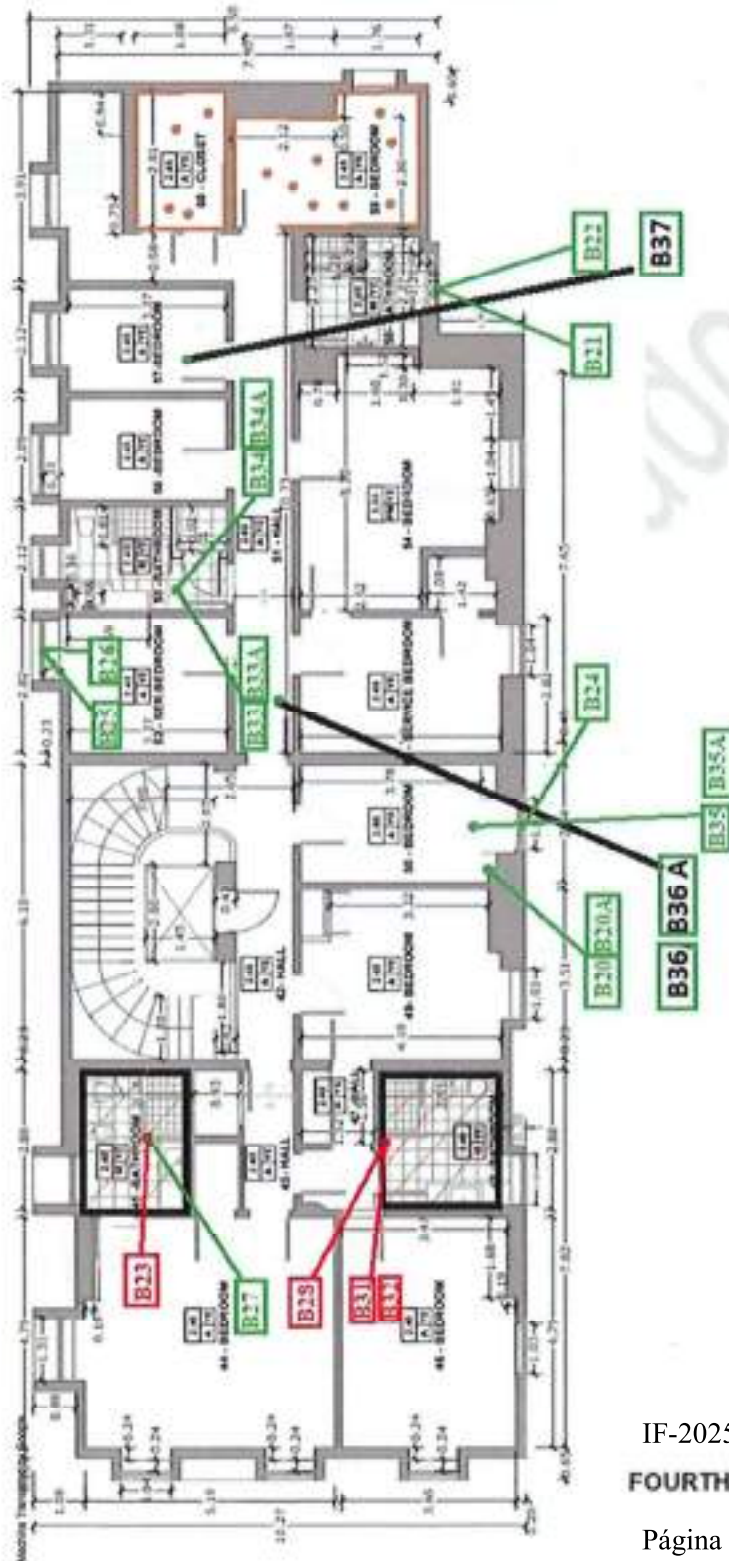
## Apéndice D: Plano de planta y ubicaciones de muestra

| | Gray 12x12 Floor Tile | | Black Glue Dot/Grout | | ACM Negative | | ACM Positive | | Assumed ACM |

- Black Glue Dot, Ceramic Grout
- Positive ACM
- Negative ACM
- Brown 9'x9' Floor Tile with Black Mastic

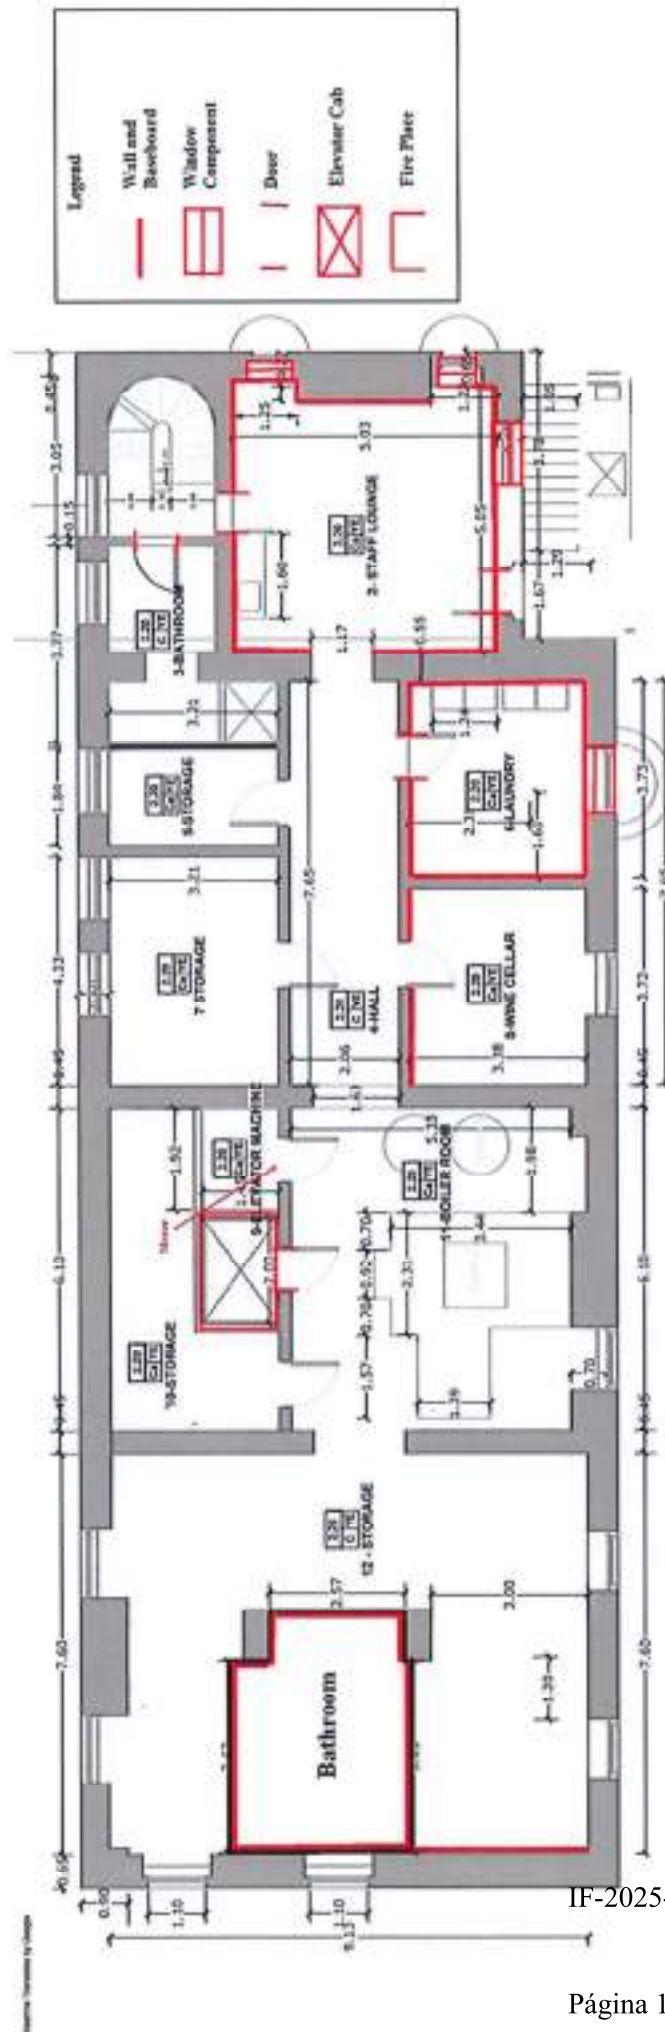
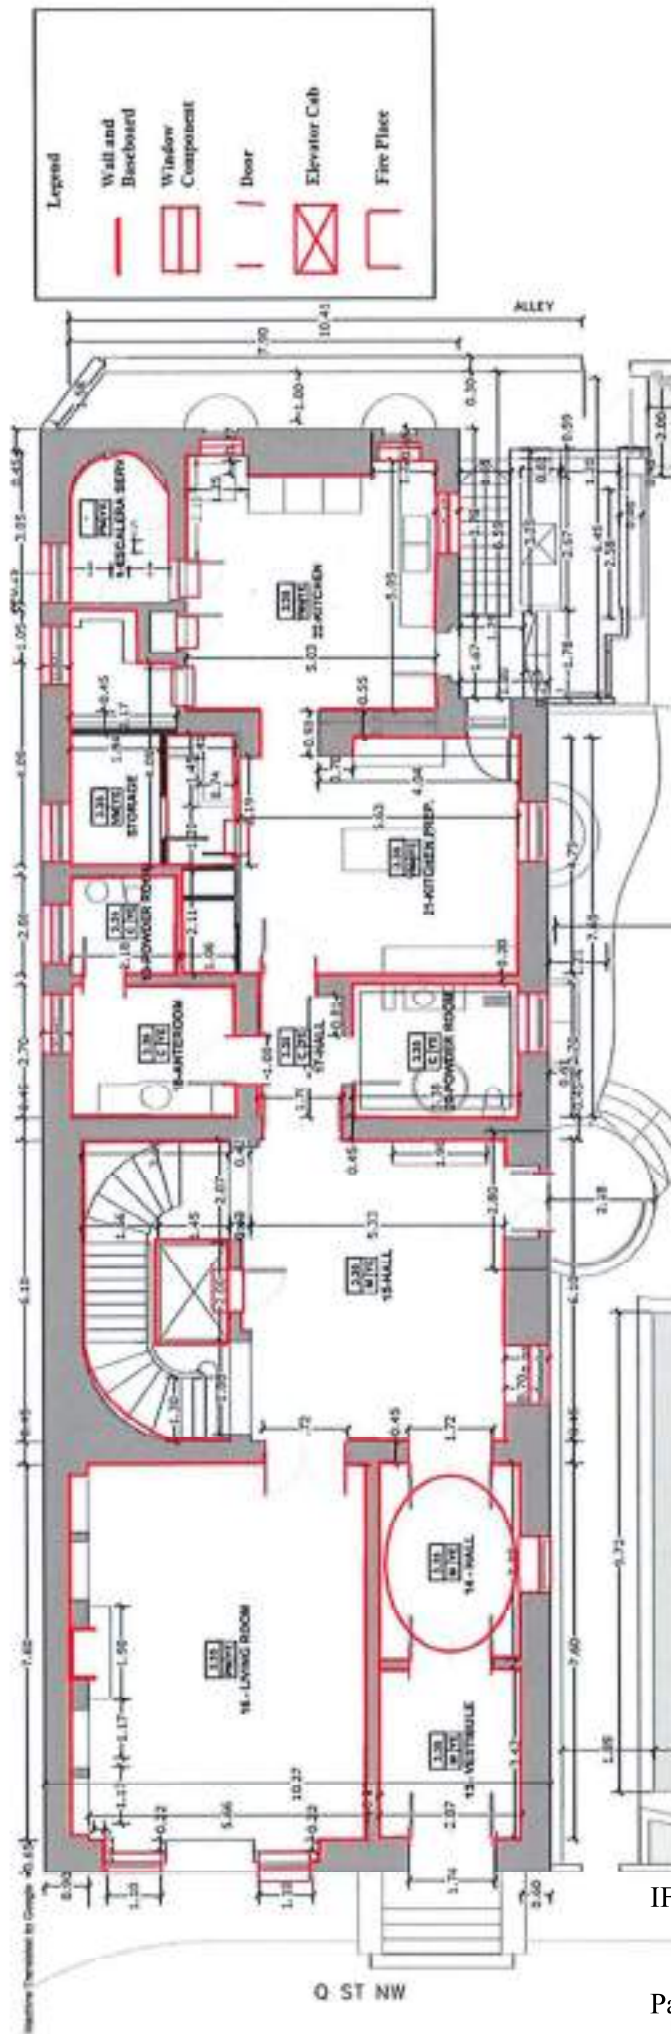
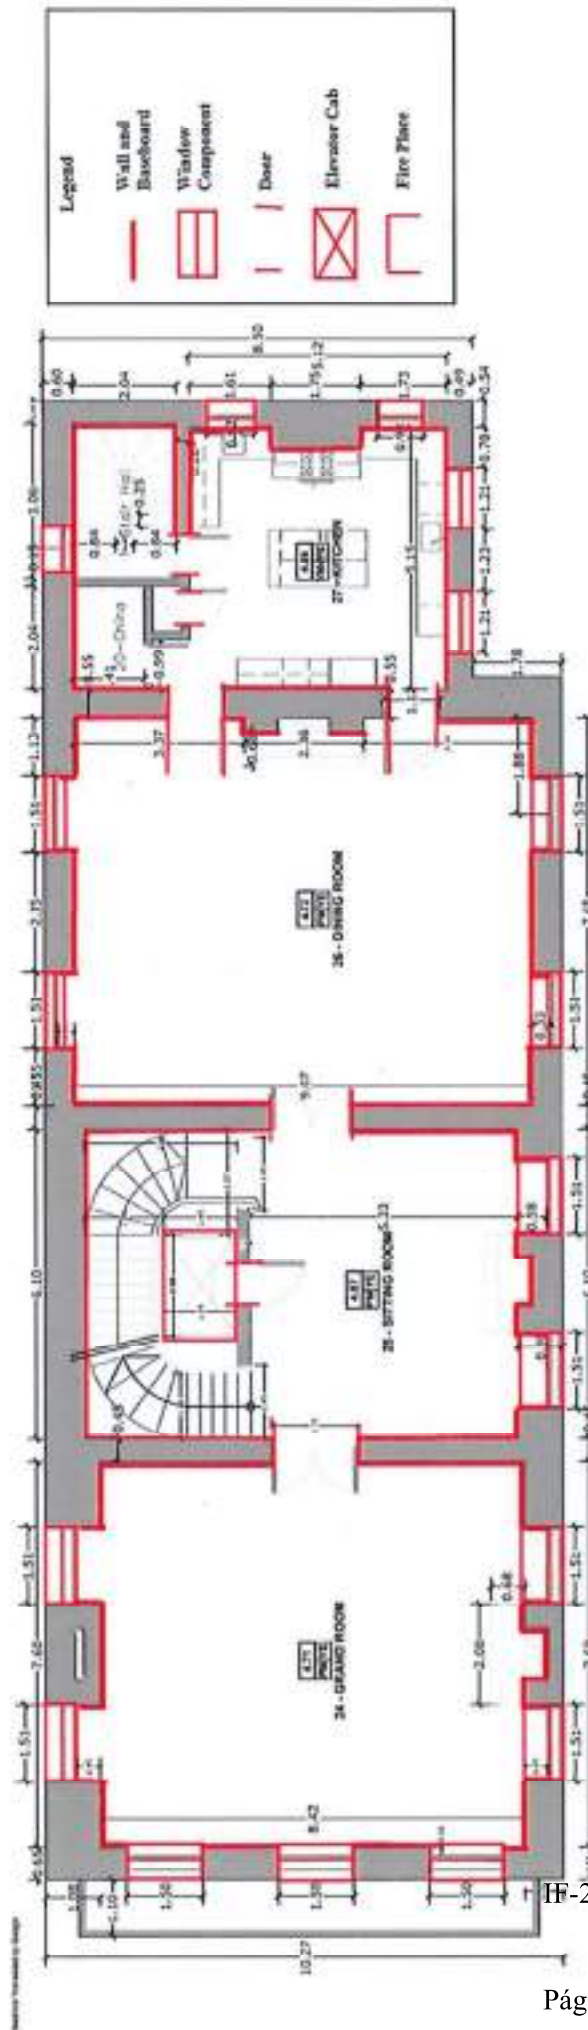
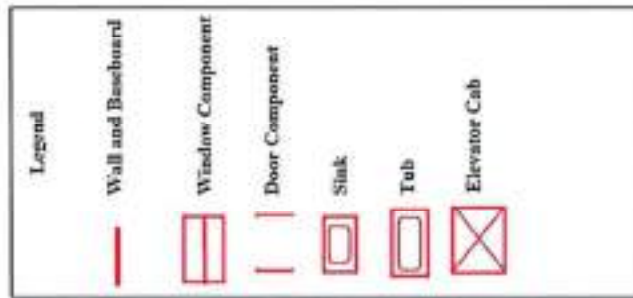
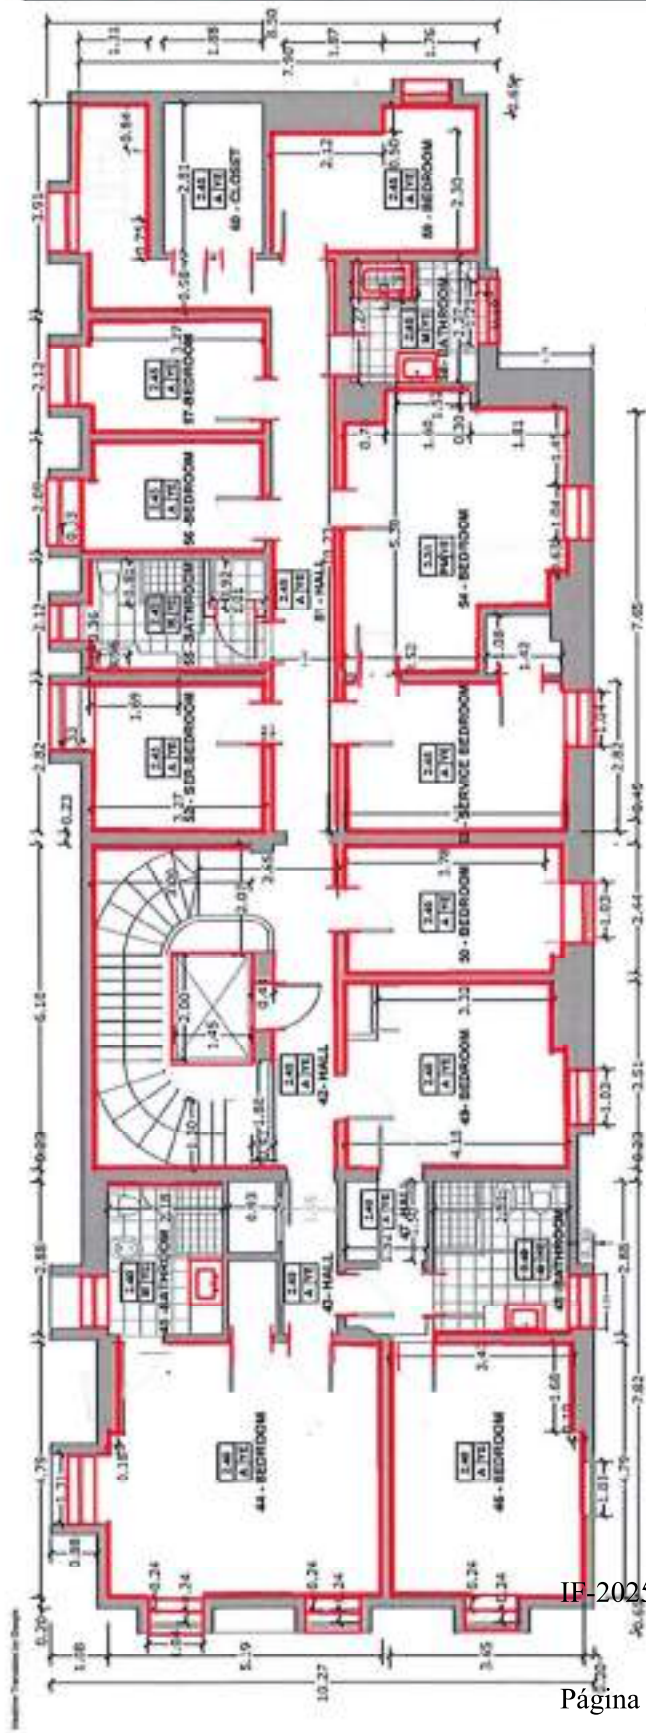
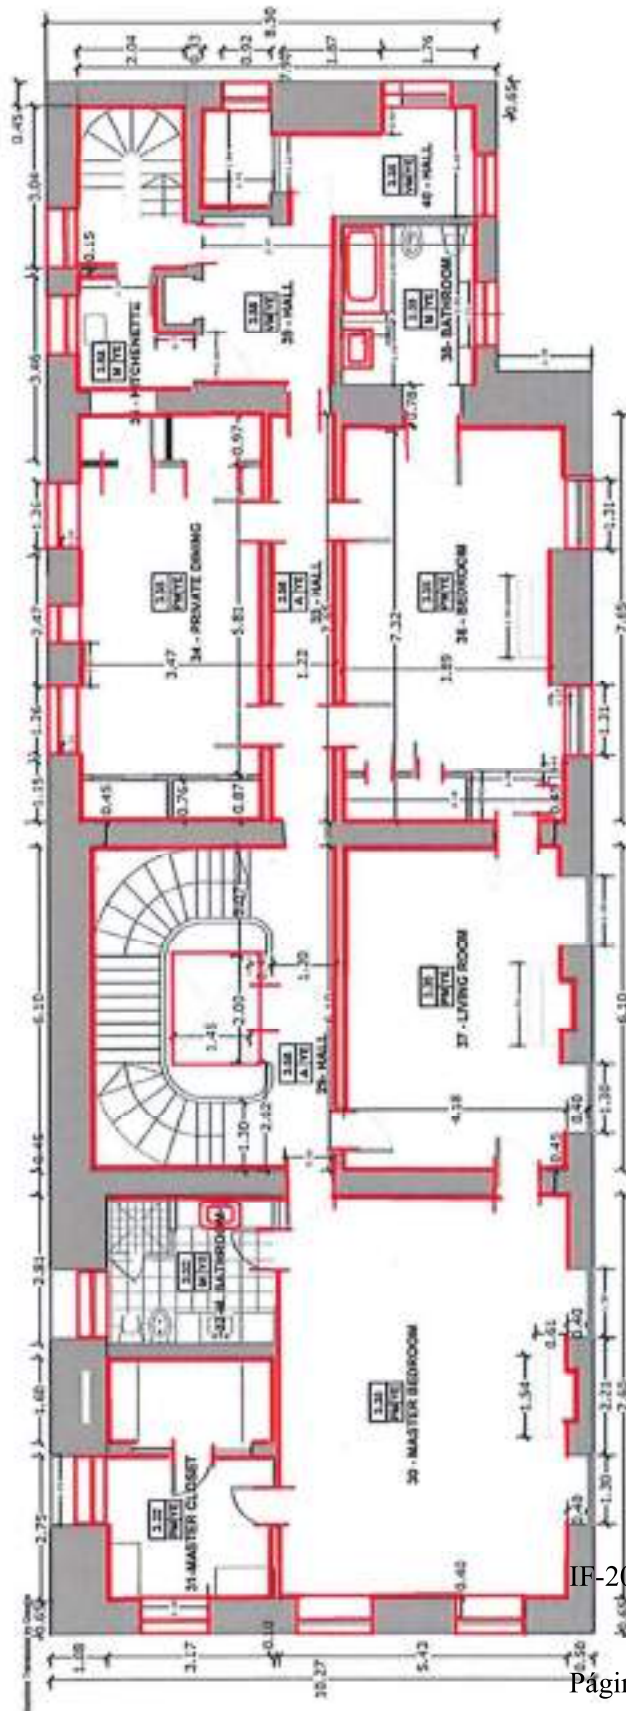
## Apéndice C: Plano de planta y componentes del LBP

- Wall and Baseboard
- Window Component
- Door Component
- Sink
- Tub
- Elevator Cab

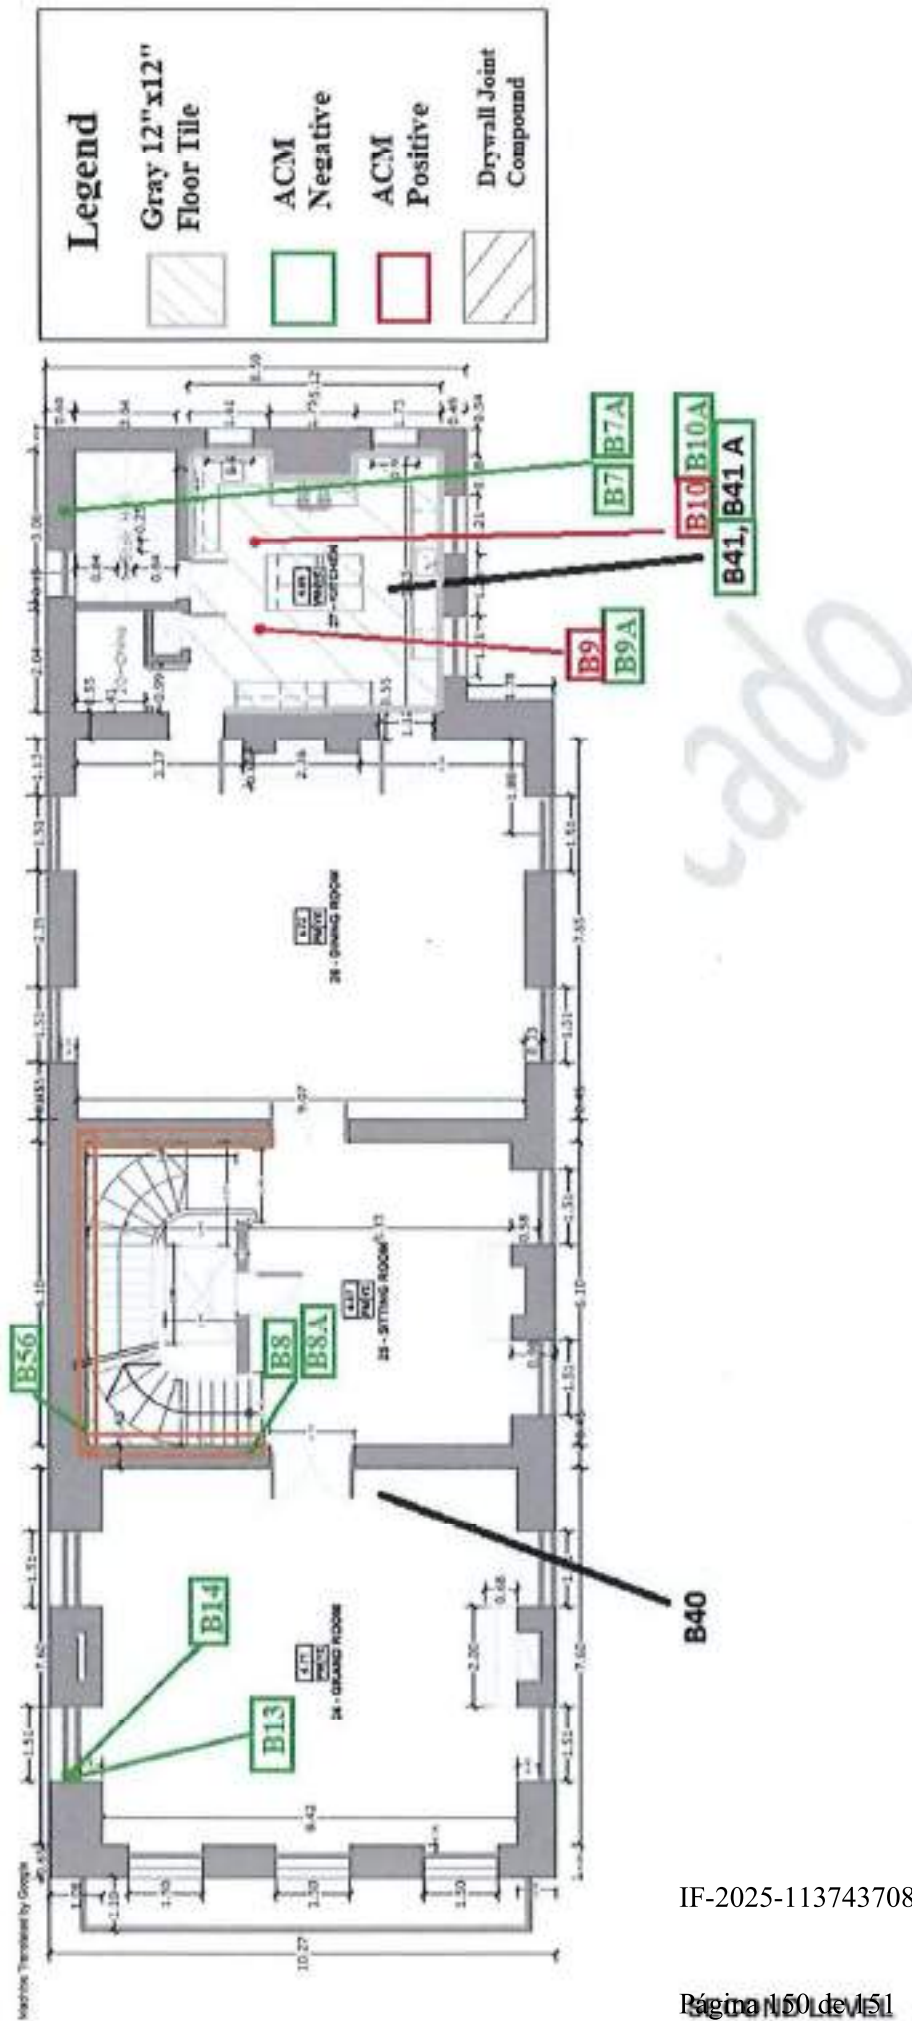
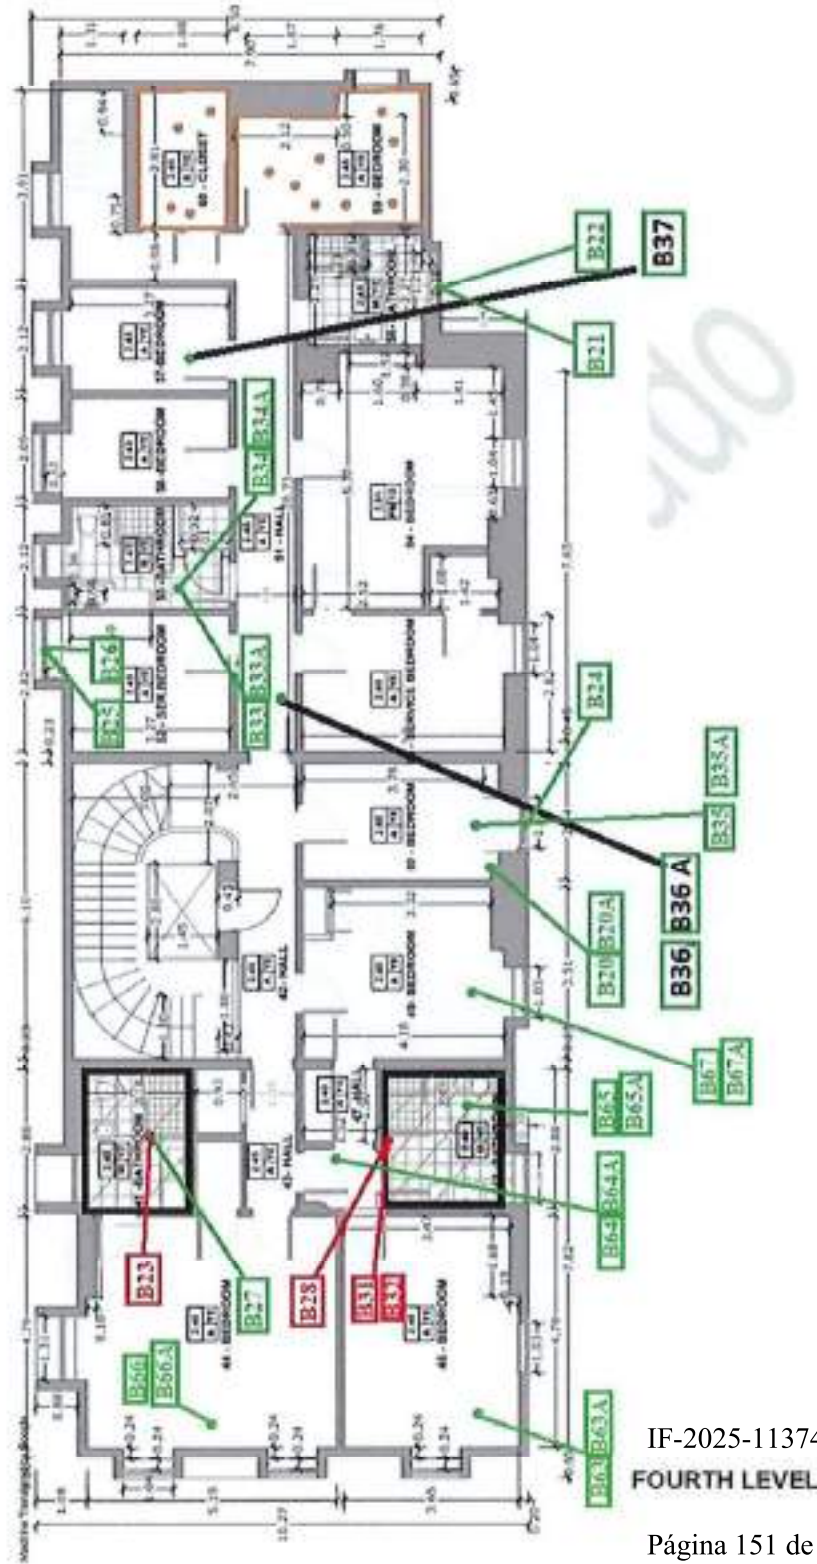
## Apéndice D – Plano de planta y ubicaciones de muestra

- Black Glue Dot, Ceramic Grout
- Positive ACM
- Negative ACM
- Brown 9'x9' Floor Tile with Black Mastic
