*EMBAJADA DE LA REPÚBLICA ARGENTINA  
EN LOS ESTADOS UNIDOS DE AMÉRICA*

**PLIEGO DE BASES Y CONDICIONES PARTICULARES**

**OBJETO:** “Contratación de los trabajos de retiro de asbestos y materiales peligrosos, y reparación de las fachadas de la Residencia Oficial de la Embajada de la República Argentina en los ESTADOS UNIDOS DE AMÉRICA, sita en 1815 Q Street NW, Washington D.C.”

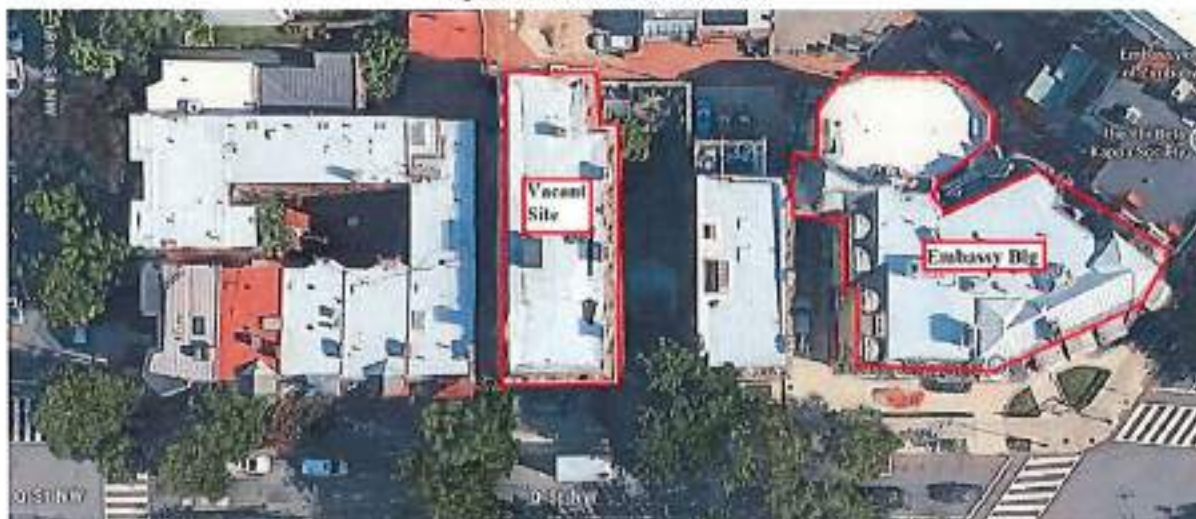
Figura 1: Ubicación de las instalaciones

Entre el 18 y el 22 de septiembre de 2025, Crown (CET) realizó un muestreo limitado de materiales con asbesto en la Residencia del Embajador de la Embajada de Argentina, ubicada en 1815 Q Street NW, Washington D. C., 20009 (Figura 1). Esta inspección, realizada para la administración de la propiedad, tenía como objetivo documentar la presencia de materiales con asbesto. El edificio fue asignado para la inspección con el fin de facilitar futuras obras de renovación/demolición. Este estudio no incluyó la documentación de riesgos eléctricos ni de otros materiales potencialmente peligrosos que pudieran encontrarse en el edificio.

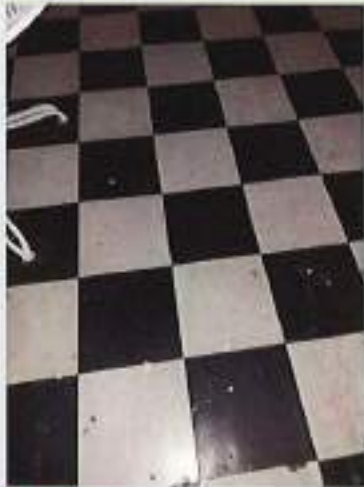
| QUE CONTIENE AMIANTO<br>MATERIALES (ACM) | UBICACIÓN DE ASBESTO | | FOTO |
|---|---|---|---|
| Azulejo de piso negro de 12" x 12"<br>(HA-001) | 1º<br>3º | Habitación 21 - Preparación de cocina<br>Habitación 22- Cocina<br>Habitación 30 - Pasillo | <br>3% azulejo |

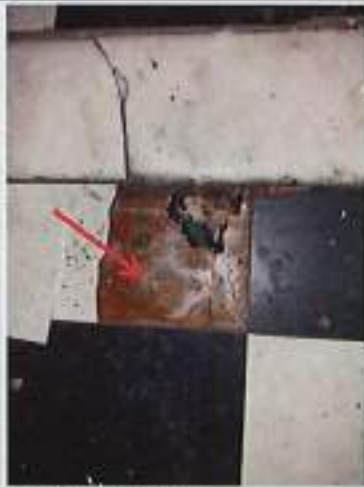
| QUE CONTIENE AMIANTO<br>MATERIALES (ACM) | UBICACIÓN DE ASBESTO | | FOTO |
|---|---|---|---|
| Masilla asociada con<br>Azulejo de piso negro de 12" x 12"<br>(HA-002) | 1º<br>3º | Habitación 21 - Preparación de cocina<br>Habitación 22- Cocina<br>Habitación 30 - Pasillo | <br>NO SE DETECTÓ AMIANTO |

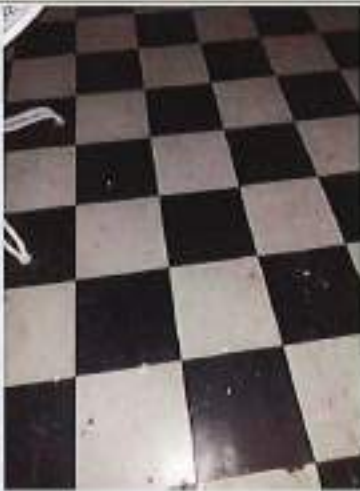
| QUE CONTIENE AMIANTO:<br>MATERIALES (ACV) | UBICACIÓN DE ASBESTO | | FOTO |
|---|---|---|---|
| Azulejo de piso blanco de 12" x 12"<br>(HA-003) | 1º<br>3º | Habitación 21 - Preparación de cocina<br>Habitación 22- Cocina<br>Habitación 28 - Pasillo | <p>3% cristallo</p> |

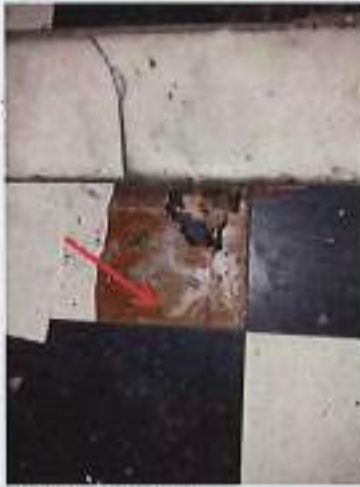
| QUE CONTIENE AMIANTO:<br>MATERIALES (ACV) | UBICACIÓN DE ASBESTO | | FOTO |
|---|---|---|---|
| Piso de segunda capa (HA-005) | 1º | Habitación 21 - Preparación de la cocina | <p>NO SE DETECTÓ AMIANTO</p> |

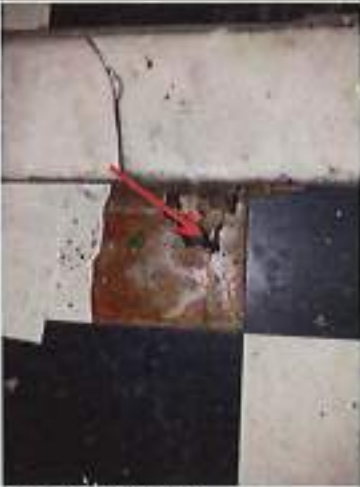
| QUE CONTIENE AMIANTO<br>MATERIALES (AGM) | UBICACIÓN DE ASBESTO | | FOTO |
|---|---|---|---|
| Papel de alquitrán negro debajo<br>Pisos (HA-006) | 1ª | Relación 21 - Reparación de cables | <p>NO SE DETECTÓ AMIANTO</p> |

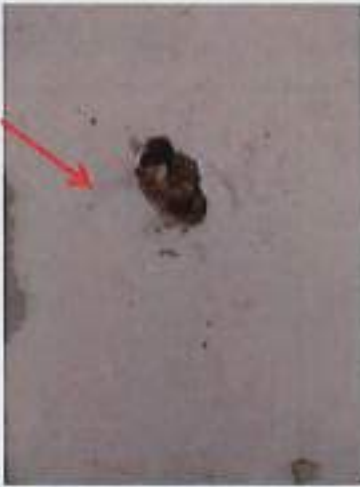
| QUE CONTIENE AMIANTO<br>MATERIALES (AGM) | UBICACIÓN DE ASBESTO | | FOTO |
|---|---|---|---|
| Pared de revestimiento liso blanco<br>Yeso (HA-007) | Toda | En todo el edificio | <p>NO SE DETECTÓ AMIANTO</p> |

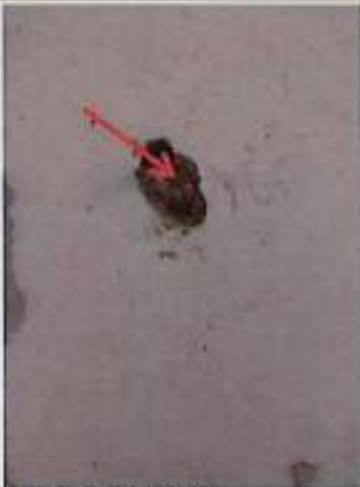
| QUE CONTIENE AMIANTO<br>MATERIALES (RGM) | UBICACIÓN DE ASBESTO | | FOTO |
|---|---|---|---|
| Pared de capa rugosa marrón<br>Yeso (HA-006) | Todo | En todo el edificio | <p>NO SE DETECTÓ AMIANTO</p> |

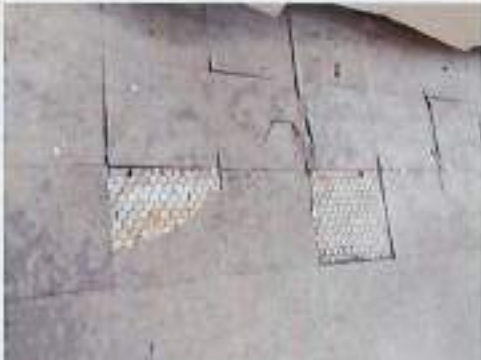
| QUE CONTIENE AMIANTO<br>MATERIALES (RGM) | UBICACIÓN DE ASBESTO | | FOTO |
|---|---|---|---|
| Anulejo de piso gris de 12 x 12 pulgadas<br>(HA-009) | 2º | Habitación 27 - Cocina | <p>3% cristalino</p> |

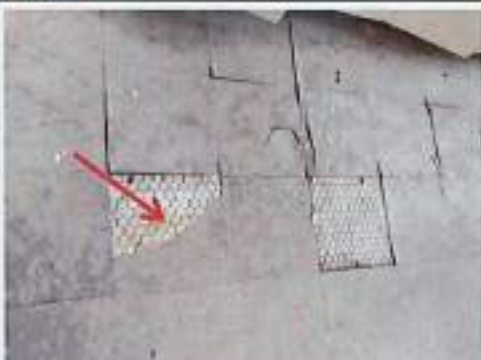
| QUE CONTIENE AMIANTO<br>MATERIALES (RGM) | UBICACIÓN DE ASBESTO | | FOTO |
|---|---|---|---|
| Mástic marrón asociado<br>con piso gris de 12 x 12 pulgadas<br>Azulejo (HA-010) | 2º | Habitación 27 - Cocina | <p>NO SE DETECTÓ AMIANTO</p> |

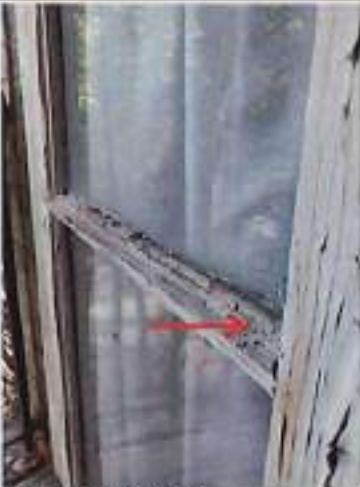
| QUE CONTIENE AMIANTO<br>INTERNALES (ACH) | UBICACIÓN DE ASBESTO | | FOTO |
|---|---|---|---|
| Instalación de ventanas exteriores<br>(HA-011) | Todo | A lo largo de la fachada del edificio | <p>NO SE DETECTÓ AMIANTO</p> |

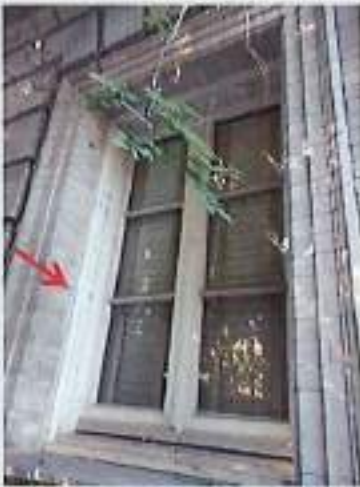
| QUE CONTIENE AMIANTO<br>INTERNALES (ACH) | UBICACIÓN DE ASBESTO | | FOTO |
|---|---|---|---|
| Ventana exterior<br>Calafateo (HA-012) | Todo | A lo largo de la fachada del edificio | <p>NO SE DETECTÓ AMIANTO</p> |

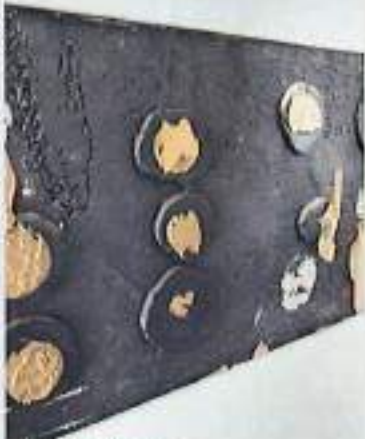
| QUE CONTIENE AMIANTO<br>MATERIALES (NOM) | UBICACIÓN DE ASBESTO | | FOTO |
|---|---|---|---|
| Punto de pegamento negro<br>Asociado con la costura<br>Anillos de pared (HA-013) | 3º<br>4º | Baño - 3B<br>Baño - 4B<br>Baño - 4B | <br>4% crisotilo, 3% antofilita |

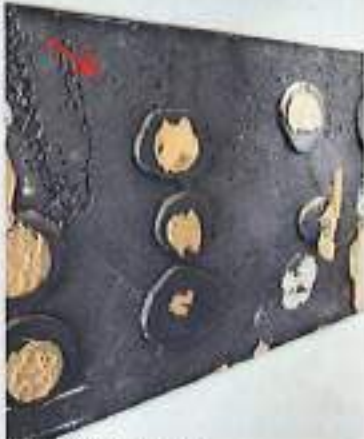
| QUE CONTIENE AMIANTO<br>MATERIALES (ACM) | UBICACIÓN DE ASBESTO | | FOTO |
|---|---|---|---|
| <p>Impermeabilización de<br/>paredes de cerámica negra<br/>Azulejos (HA-016)</p> | <p>3º<br/>4º</p> | <p>Baño - 38<br/>Baño - 45<br/>Baño - 48</p> | <br><p>NO SE DETECTÓ AMIANTO</p> |

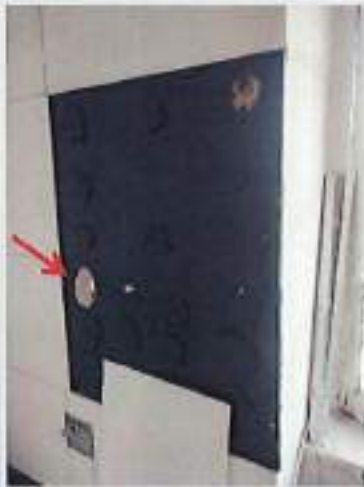
| QUE CONTIENE AMIANTO<br>MATERIALES (ACM) | UBICACIÓN DE ASBESTO | | FOTO |
|---|---|---|---|
| <p>Lechada de cerámica gris sobre<br/>Azulejos de pared de placa de cerámica<br/>(HA-016)</p> | <p>3º<br/>4º</p> | <p>Baño - 38<br/>Baño - 45<br/>Baño - 48</p> | <br><p>2% de crisotilo</p> |

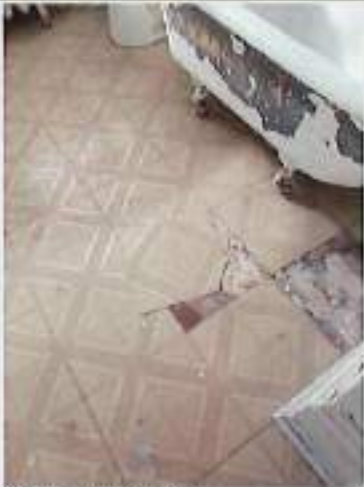
| QUE CONTIENE AMIANTO<br>MATERIALES (ACM) | UBICACIÓN DE ASBESTO | | FOTO |
|---|---|---|---|
| Linóleo marrón de 12' x 12'<br>Suelos con diamante<br>Patrón (HA-017) | 4º | Baño - 65 | <p>NO SE DETECTÓ AMIANTO</p> |

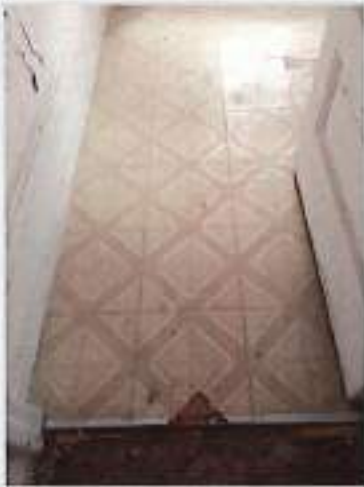
| QUE CONTIENE AMIANTO<br>MATERIALES (ACM) | UBICACIÓN DE ASBESTO | | FOTO |
|---|---|---|---|
| Masilla amarilla/marrón<br>asociado con 12"x12"<br>Suelo de linóleo (HA-018) | 4º | Baño - 65 | <p>NO SE DETECTÓ AMIANTO</p> |

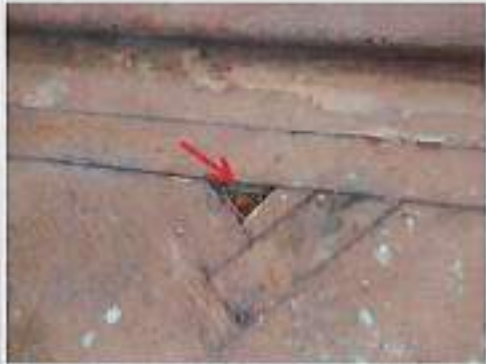
| QUE CONTIENE AMIANTO<br>MATERIALES (ACM) | UBICACIÓN DE ASBESTO | | FOTO |
|---|---|---|---|
| Papel aislante negro debajo<br>del piso de madera<br>(HA-020) | todo | En todo el edificio | |

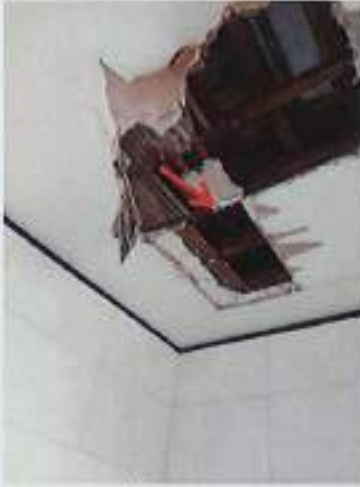
| QUE CONTIENE AMIANTO<br>MATERIALES (RCH) | UBICACION DE ASBESTO | | FOTO |
|---|---|---|---|
| Pelaje liso blanco<br>Yeso para techo (HA-018) | Todo | En todo el edificio | <br>NO SE DETECTÓ AMIANTO |

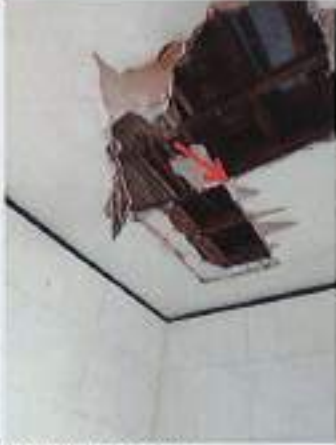
| QUE CONTIENE AMIANTO<br>MATERIALES (RCH) | UBICACION DE ASBESTO | | FOTO |
|---|---|---|---|
| Pelaje áspero marrón<br>Yeso para techo (HA-019) | Todo | En todo el edificio | <br>NO SE DETECTÓ AMIANTO |

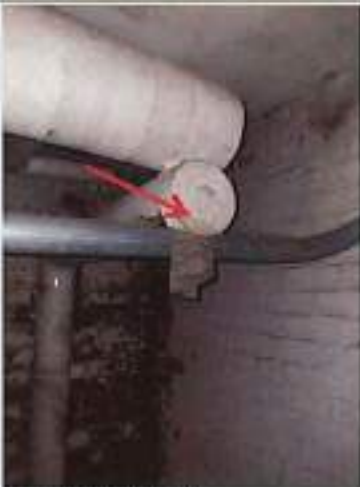
| QUE CONTIENE AMIANTO<br>MATERIALES (ACM) | UBICACIÓN DE ARRESTO | | FOTO |
|---|---|---|---|
| Sellador de tuberías blanco en<br>Fibra de vidrio (HA-021) | Bajo | En todo el sistema | <br>NO SE DETECTÓ AMIANTO |

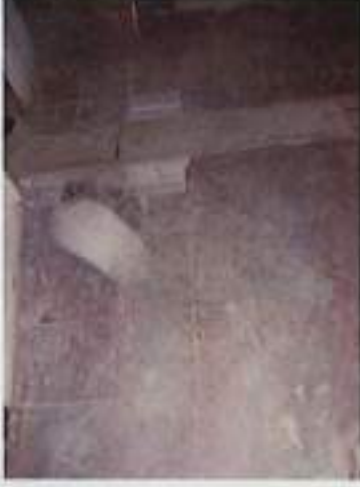
| QUE CONTIENE AMIANTO<br>MATERIALES (ACM) | UBICACIÓN DE ARRESTO | | FOTO |
|---|---|---|---|
| Sellador amortiguador gris<br>Hormigón (HA-022) | Bajo | Sala del ascensor - D | <br>5% BANGCH<br>NO SE DETECTÓ AMIANTO |

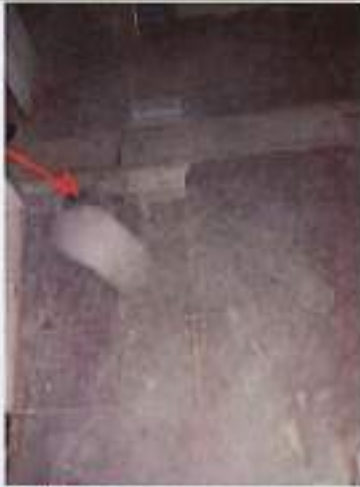
| QUE CONTIENE AMIANTO<br>MATERIALES (MCM) | UBICACIÓN DE ASBESTO | | FOTO |
|---|---|---|---|
| Masilla negra asociada<br>con piso marón de 9"x9"<br>Azulejo (HA-021) | Bajo<br>1º<br>4º | Habitación 02<br>Habitación #17-20<br>Habitación 03 | <p>2% - 5% Cristallo</p> |

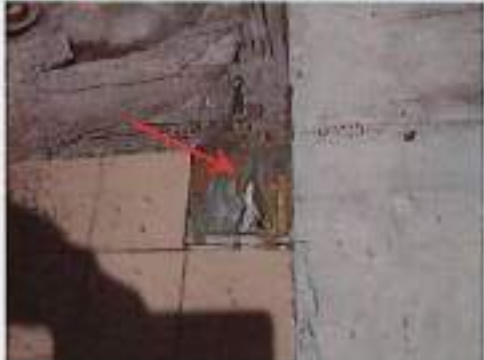
| QUE CONTIENE AMIANTO<br>MATERIALES (MCM) | UBICACIÓN DE ASBESTO | | FOTO |
|---|---|---|---|
| Lochada gris detrás de 1"x1"<br>Azulejo de pared de cerámica rosa<br>(HA-023) | Bajo | Habitación 2 | <p>NO SE DETECTÓ AMIANTO</p> |

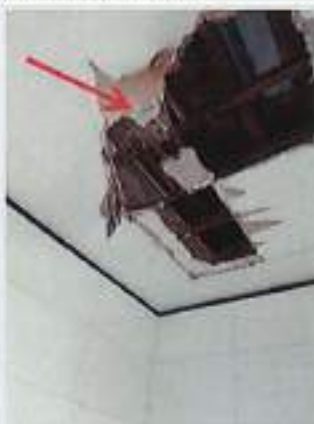
| QUE CONTIENE AMIANTO<br>MATERIALES (MCM) | UBICACIÓN DE ASBESTO | | FOTO |
|---|---|---|---|
| Pared de yeso (HA-020) | Todo | Asistido en todo el edificio | <p>NO SE DETECTÓ AMIANTO</p> |

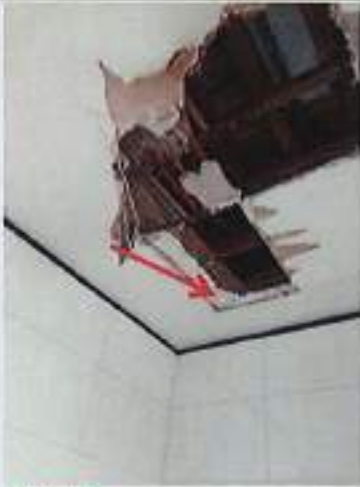
| QUE CONTIENE AMIANTO<br>MATERIALES (CDS) | UBICACIÓN DE ASBESTO | | FOTO |
|---|---|---|---|
| Concreto para juntas de paneles<br>de yeso en pared (HA-027) | Techo | Asumido en todo el edificio | <p>2% de riesgo</p> |

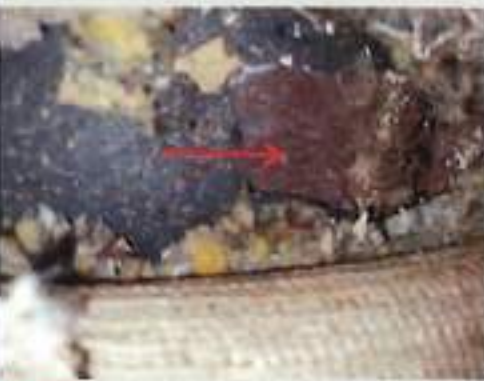
| QUE CONTIENE AMIANTO<br>MATERIALES (CDS) | UBICACIÓN DE ASBESTO | | FOTO |
|---|---|---|---|
| Azulejo de piso marrón de 9"x9"<br>(HA-023) - 2da capa | Bajo<br>1º<br>4º | Habitación 80<br>Habitación #17-20<br>Habitación 99 | <p>1% de riesgo</p> |

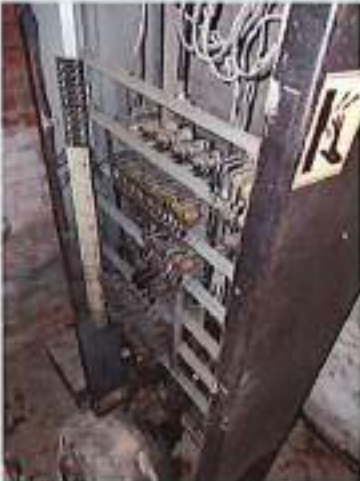
| QUE CONTIENE AMIANTO<br>MATERIALES (ACN) | UBICACIÓN DE ASBESTO | | FOTO |
|---|---|---|---|
| Interrupción de circuito de tránsito<br>(HA-030) | Bajo | 9 - Sala del ascensor | <br>FICTICIO |

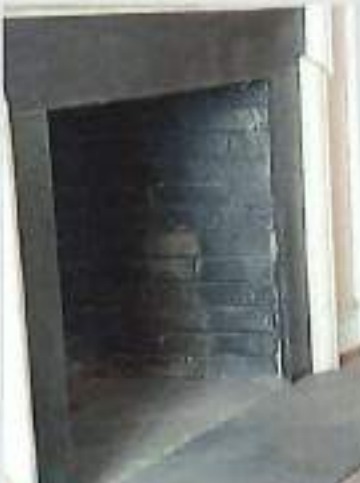
| QUE CONTIENE AMIANTO<br>MATERIALES (ACN) | UBICACIÓN DE ASBESTO | | FOTO |
|---|---|---|---|
| Ladrillo refractario negro<br>(HA-032) | Bajo | 2 - Salón del personal<br>16 - Sala de estar<br>24 - Gran Sala<br>28 - Comedor | <br>FICTICIO |

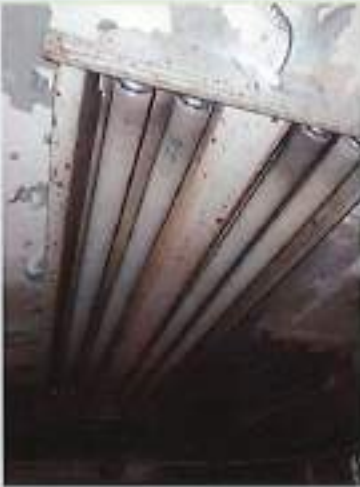
| POLICLORADOS<br>BIFENILOS (PCB) | UBICACIÓN DE LA PCB | | FOTO |
|---|---|---|---|
| Balasto de luz | Sótano | En todo el nivel del sótano | |

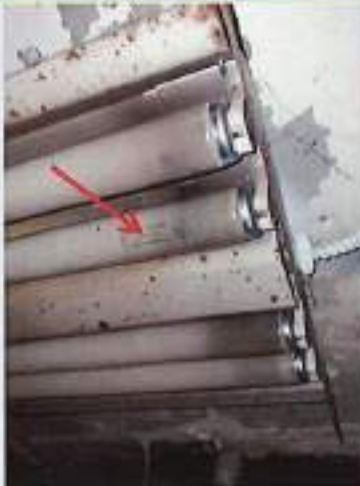
Figura 4 – Residuos universales y mercurio

| RESIDUOS UNIVERSALES Y<br>MERCURIO | RESIDUOS UNIVERSALES Y MERCURIO<br>UBICACIÓN | | FOTO |
|---|---|---|---|
| General Electric® GE<br>Bombilla Ecolux F34 | Techo | En todo el edificio | |

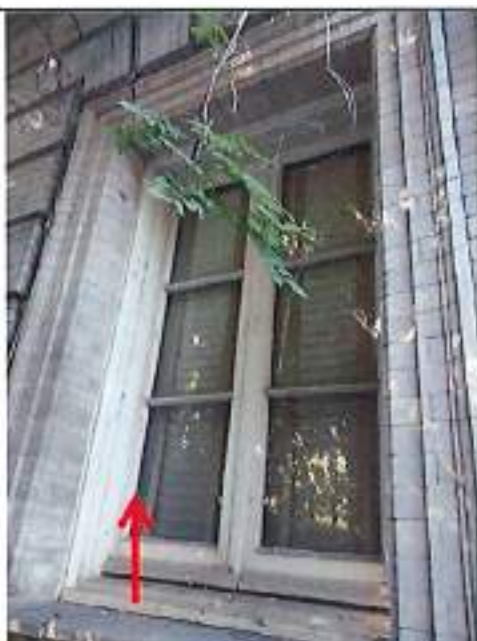
Foto 1: Marcos de ventanas de madera blanca y revestimiento, en toda la fachada exterior

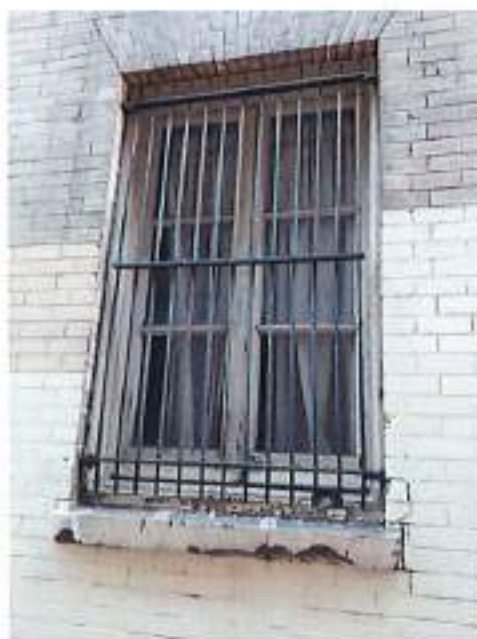
Foto 2: Rejas de metal negro en toda la fachada exterior.

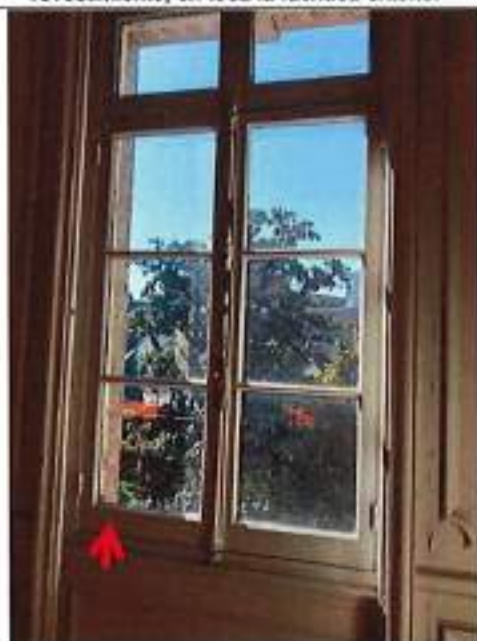
Foto 3: Marcos y molduras de ventanas de madera blanca en todo el edificio.

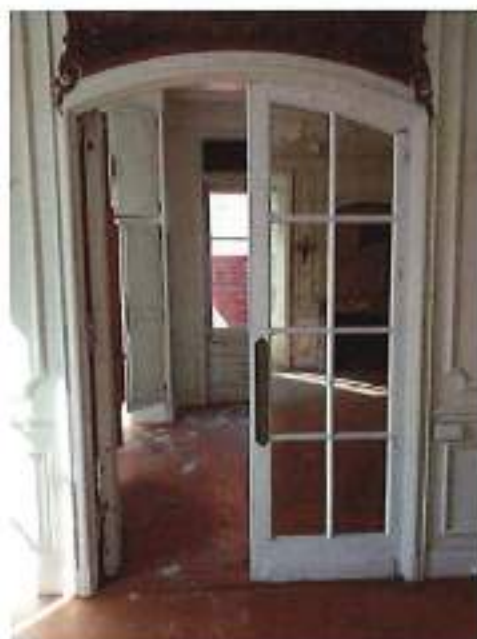
Foto 4: Puerta de madera blanca, jamba de la puerta y marco de la puerta en todo el edificio.

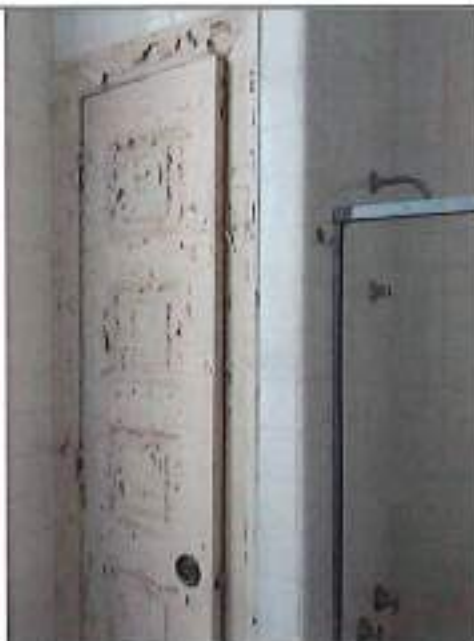
Foto 5: Puerta del armario, marco de la puerta y marco, en todo el edificio.

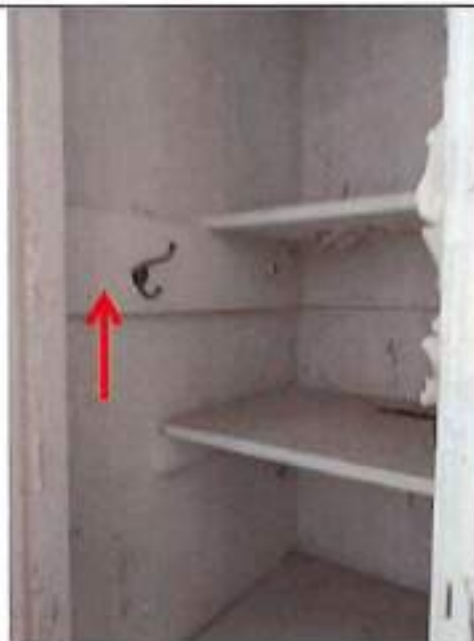
Foto 6: Estantes de armario y soporte de estantes en todo el edificio.

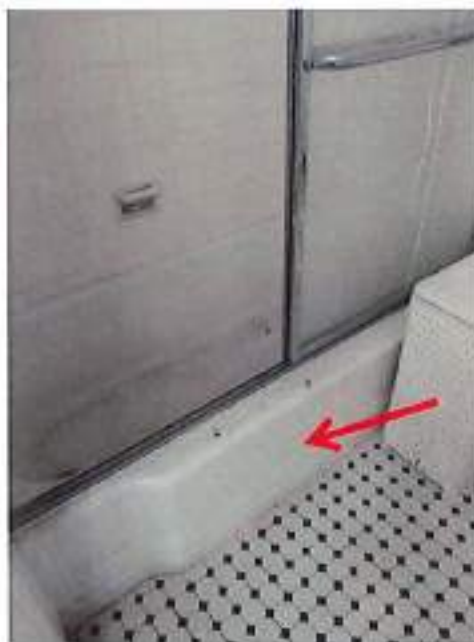
Foto 7: Bañera de cerámica blanca, en todos los baños del edificio.

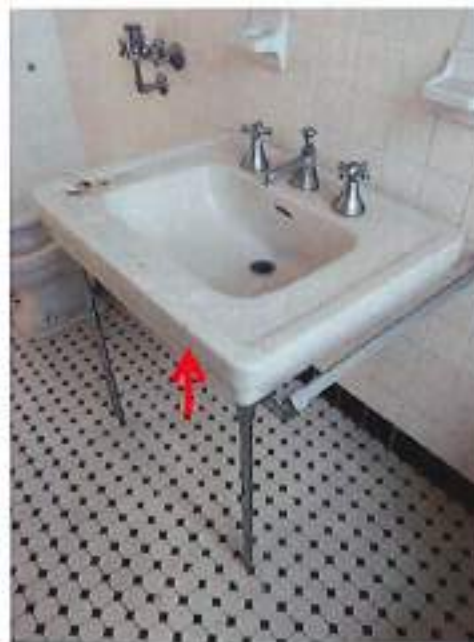
Foto 8: Lavabo de cerámica blanca, en todos los baños del edificio.

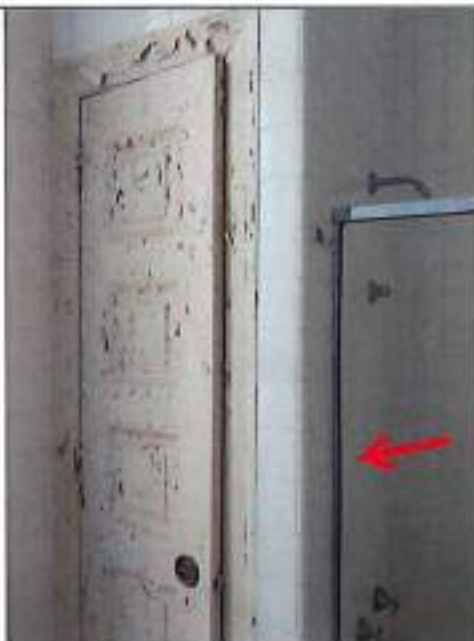
Foto 9: Azulejos de pared de cerámica blanca de 1'x1', en todos los baños del edificio

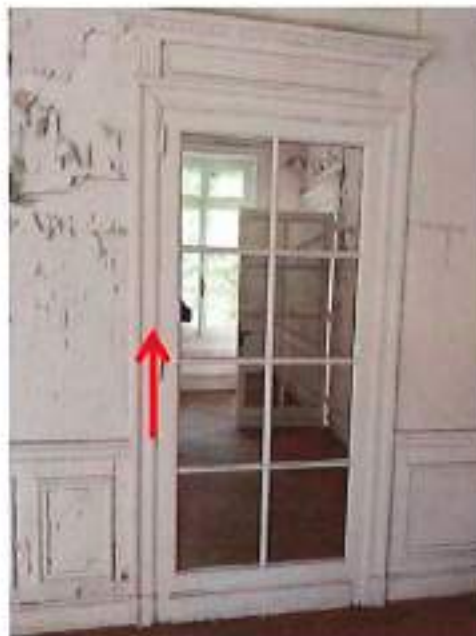
Foto 10: Puerta, jamba y marco de madera blanca (estilo alternativo) en todo el edificio.

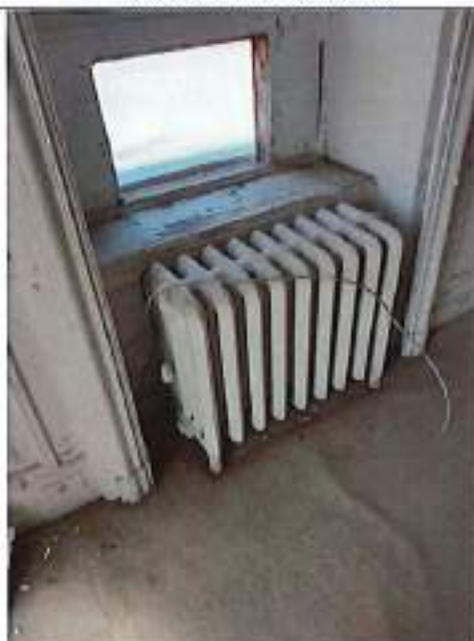
Foto 7: Radiador de metal blanco en todo el edificio.

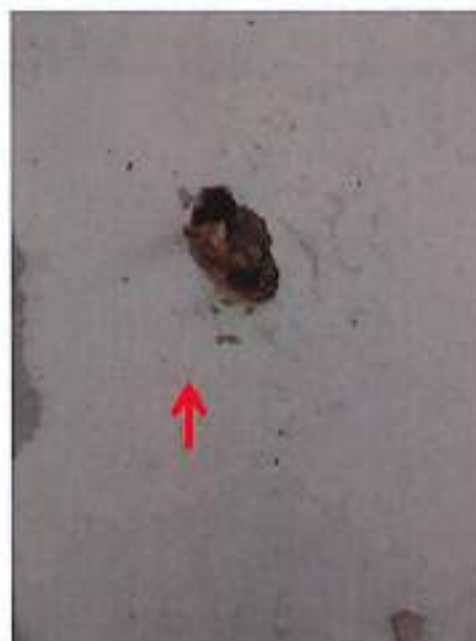
Foto 8: Pared de yeso en todos los edificios.

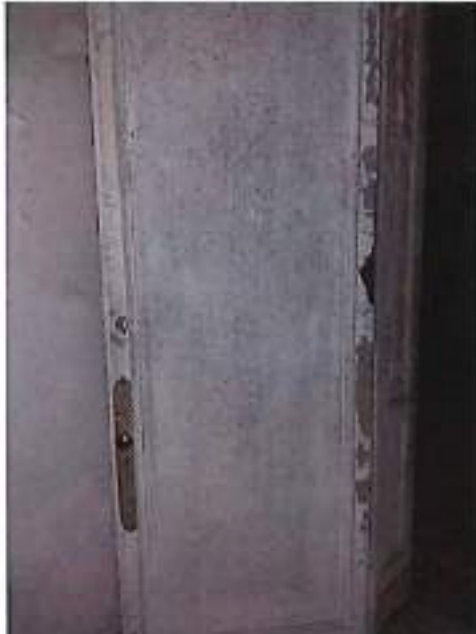
Foto 1: Vista del crecimiento visible de moho dentro del edificio.

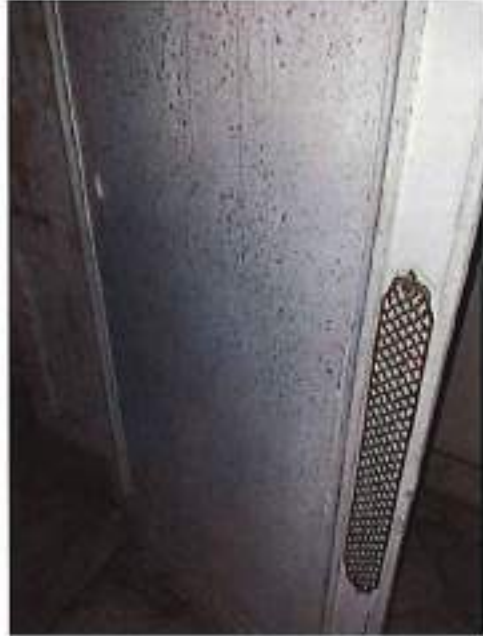
Foto 2: Vista del crecimiento visible de moho dentro del edificio.

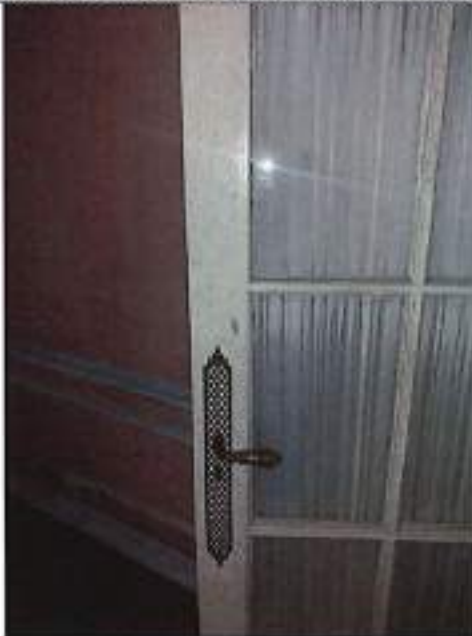
Foto 3: Vista del crecimiento visible de moho dentro del edificio.

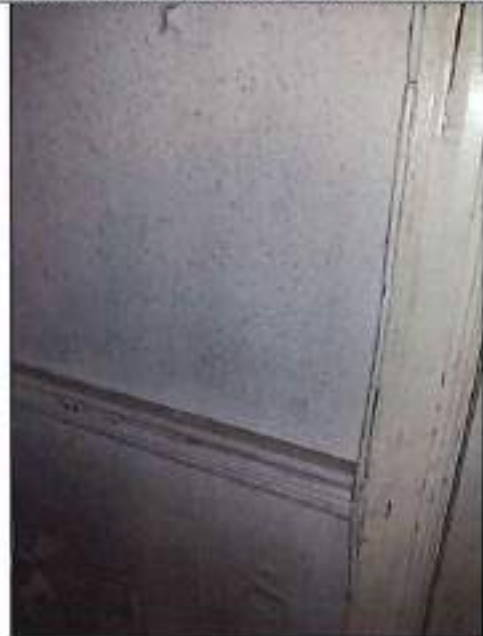
Foto 4: Vista del crecimiento visible de moho dentro del edificio.

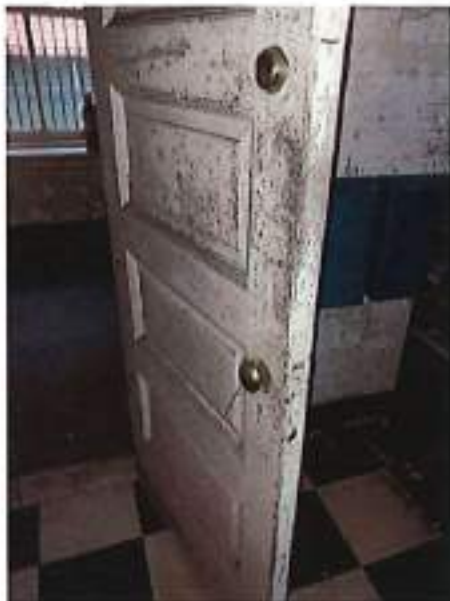
Foto 5: Vista del crecimiento visible de moho dentro del edificio.

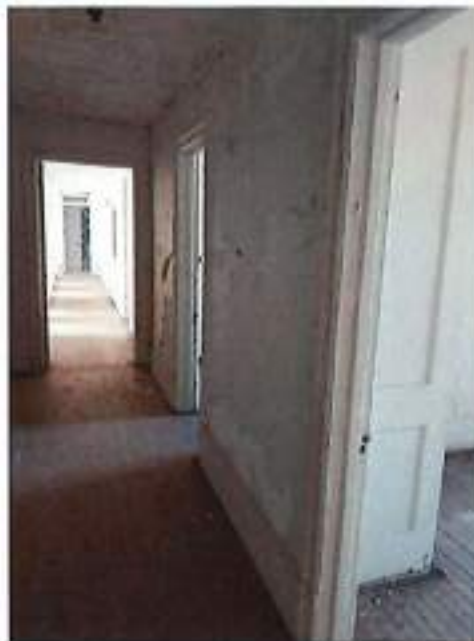
Foto 6: Vista de pintura a base de plomo suelta y desmenuzada (LBP)

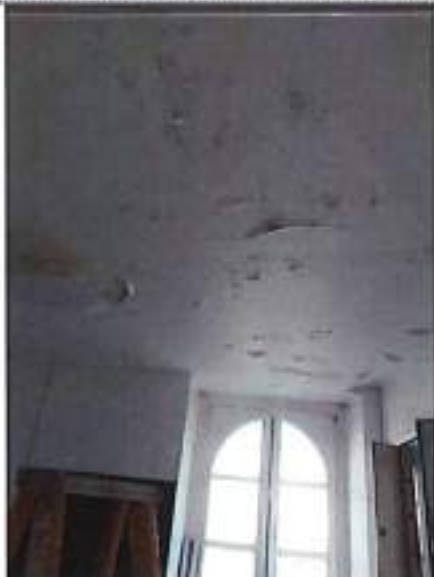
Foto 5: Vista de pintura a base de plomo suelta y desmenuzada (LBP)

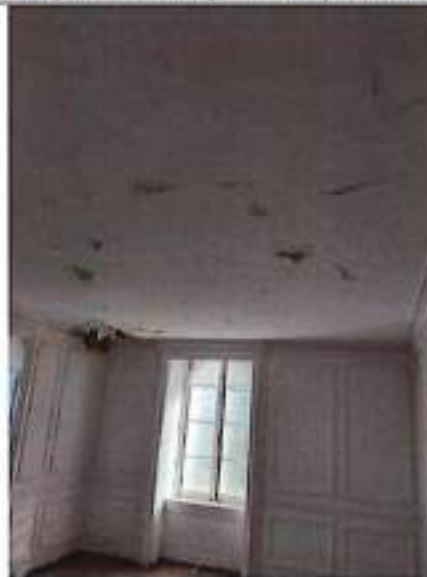
Foto 6: Vista de pintura a base de plomo suelta y desmenuzada (LBP)
